Plan Municipal de **ACCESIBILIDAD** VILLA DE INGENIO

PLAN MUNICIPAL DE ACCESIBILIDAD VILLA DE INGENIO

Anexo II

Actuaciones propuestas

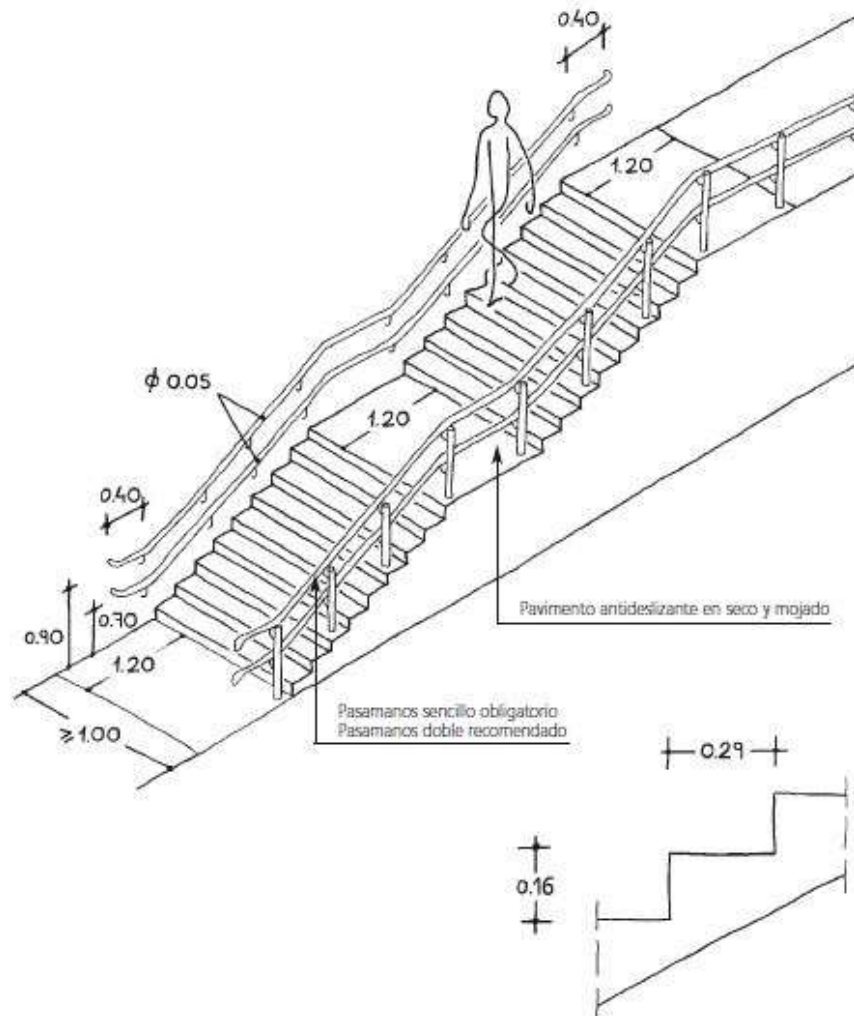
Imágenes. Configuración de la escalera tipo interior de la edificación considerada accesible.

Para poder considerar esta escalera como escalera accesible, se propone modificar su desarrollo de tal forma que las medidas de huella se homogeneicen, al igual que las de la contrahuella, y además se ajusten a las medidas exigidas, concretamente la huella deberá ser de más de 29 cm y la contrahuella de no más de 16 cm. Todo ello siempre que sea posible técnicamente realizar este ajuste en el edificio.

Asimismo, en caso de que se modifique el desarrollo de esta escalera, ello implicará la aplicación de un nuevo pavimento. En este sentido, para que la escalera cumpla con los requisitos de resbaladidad establecidos en el CTE, DB-SUA, el pavimento será de clase 2 ($35 < R_d \leq 45$) al tratarse de zonas interiores del edificio. Asimismo, se dotará a las escaleras de pavimento diferenciador al inicio y final de la escalera colocando una franja de pavimento táctil indicador de tipo direccional cuyo ancho coincidirá con el ancho de las escaleras y fondo de 1,20 m.

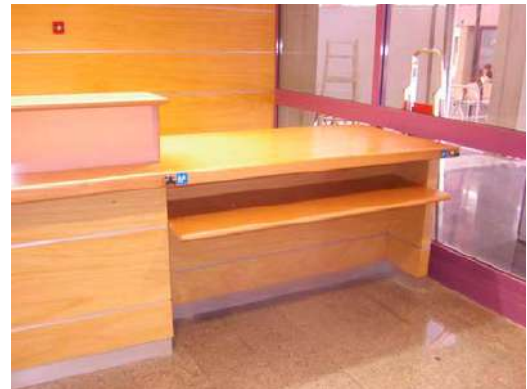
Mostrador para atención de personas con discapacidad

Imagen izquierda. Mostrador de atención de personas con discapacidad. Fuente: Accesibilízate.

Imagen derecha. Mostrador accesible. Fuente: Manual de accesibilidad para técnicos municipales, editado por la fundación ONCE y la fundación ACS.

Para resolver este problema, se sustituirá o adaptará el mostrador de atención al público de la entrada de manera que su altura total se limite a 0,85 m, y su altura libre inferior a 0,70 m. También se añadirán papeleras con altura de la boca comprendida entre 0,80 y 1,40 m con respecto al plano del suelo, cumpliendo con las condiciones exigibles en el marco legal de accesibilidad.

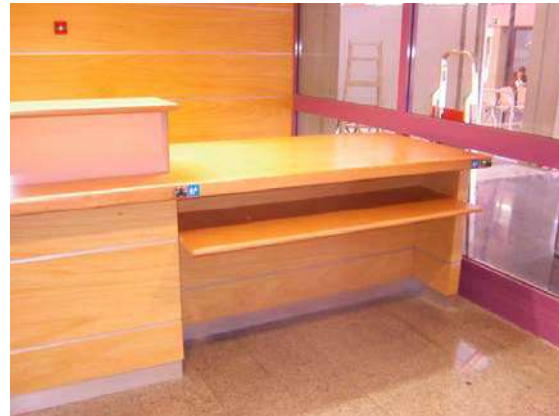
Mostrador para atención de personas con discapacidad

Imagen izquierda. Mostrador de atención de personas con discapacidad. Fuente: Accesibilízate.

Imagen derecha. Mostrador accesible. Fuente: Manual de accesibilidad para técnicos municipales, editado por la fundación ONCE y la fundación ACS.

Será necesario dotar el edificio de una recepción que disponga de mostrador adaptado, así como mesas de uso público adaptadas en las aulas que dispongan de espacio libre inferior según establece la normativa de 0,70 m. Además, en la sala polivalente que se utiliza como sala de ponencias deberán habilitarse plazas de espectador adaptadas en la reserva mínima y condiciones establecidas en el actual marco legal.

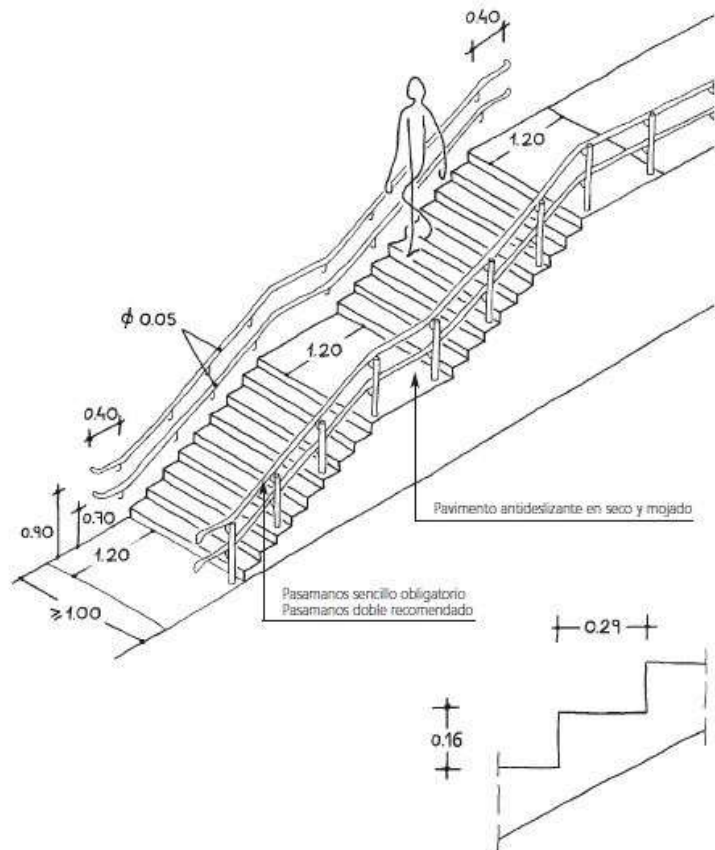
Imágenes. Configuración de la escalera tipo interior de la edificación considerada accesible.

La escalera de acceso a la planta alta presenta numerosos problemas ya que no cumple con el número máximo de 12 escalones permitidos para un tramo, concretamente en su primer tramo, y las medidas de la contrahuella son superiores a lo que se permite, además de tener bocel. Será necesario rediseñar su trazado, si es viable técnicamente, y deberá dotarse además de banda señalizadora visual y táctil en el arranque. Otro problema grave es la inutilización del pasamanos existente en uno solo de los extremos, lo que incumple la normativa, algo que sucede debido a la colocación del mecanismo del salva escaleras. Será necesario colocar pasamanos a ambos lados y con prolongación de los extremos.

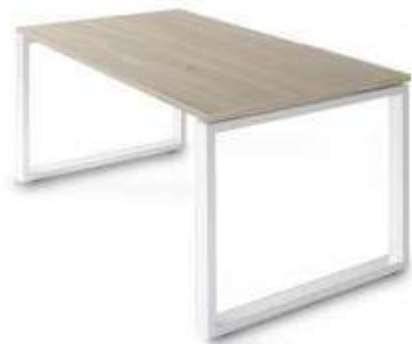
5. ACONDICIONAMIENTO DEL MOBILIARIO (E7).

Será necesario dotar las aulas del edificio de mesas que cumplan los requisitos de accesibilidad en sustitución de las actuales que tienen incorporado el tablero de la mesa a las sillas, de tal forma que dejen espacio libre inferior según lo establecido en la normativa de mínimo 0,70 m.

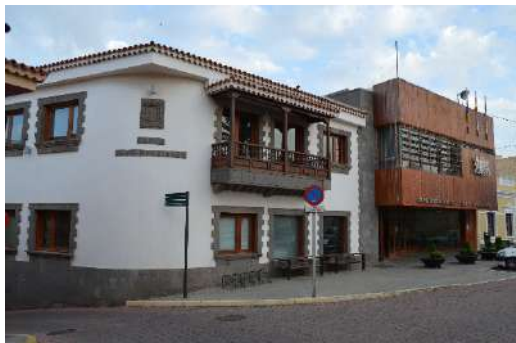
Imagen: Perspectiva de la fachada del edificio de dos alturas con su acceso principal.

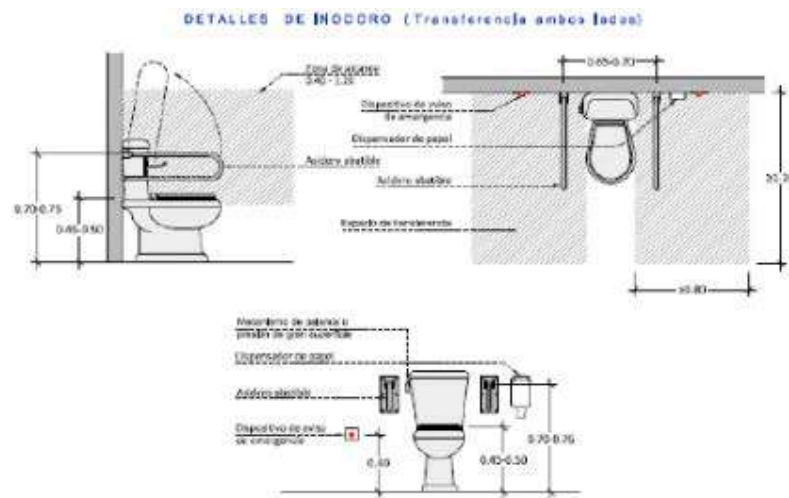
Imagen. Especificaciones dimensionales de inodoros con respecto a la situación de barras de soporte móviles de lavabos. Detalles de transferencia a ambos lados.

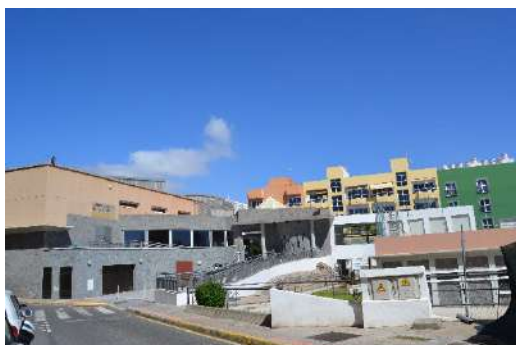
Imagen: Perspectiva del edificio de una altura con su acceso principal.

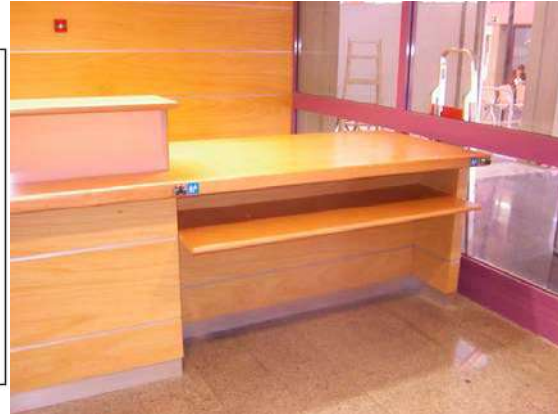
Mostrador para atención de personas con discapacidad

Las actuaciones necesarias con respecto al mobiliario conllevan que se adapte o se sustituya el mostrador existente accesible de atención al público situado en la planta baja y que disponga de una altura de mostrador total mínima de 0,85 m y altura libre inferior de 0,70 m.

Imagen izquierda. Mostrador de atención de personas con discapacidad. Fuente: Accesibilízate

Imagen derecha. Mostrador accesible. Fuente: Manual de accesibilidad para técnicos municipales, editado por la fundación ONCE y la fundación ACS.

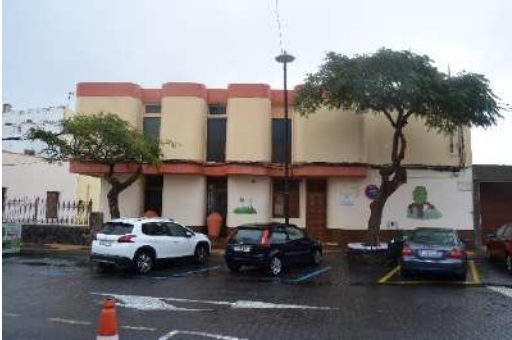
Imagen: Perspectiva del edificio y acceso principal.

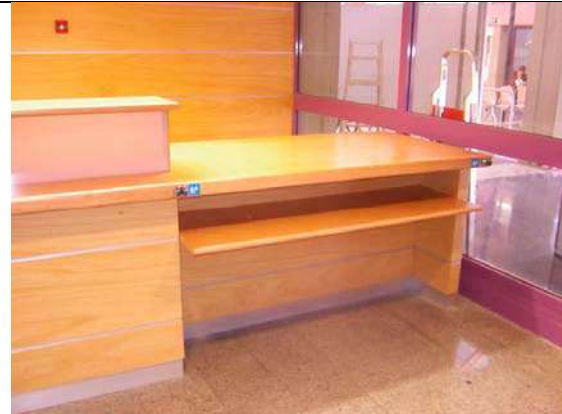
Mostrador para atención de personas con discapacidad

Las actuaciones necesarias con respecto al mobiliario conllevan que se adapte o se sustituya el mostrador accesible de atención al público situado en la segunda planta y que disponga de una altura de mostrador total mínima de 0,85 m y altura libre inferior de 0,70 m.

Imagen izquierda. Mostrador de atención de personas con discapacidad. Fuente: Accesibilízate.

Imagen derecha. Mostrador accesible. Fuente: Manual de accesibilidad para técnicos municipales, editado por la fundación ONCE y la fundación ACS.

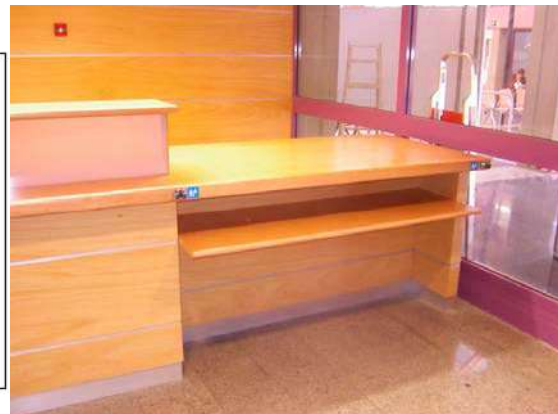
Mostrador para atención de personas con discapacidad

Imagen izquierda. Mostrador de atención de personas con discapacidad. Fuente: Accesibilízate.

Imagen derecha. Mostrador accesible. Fuente: Manual de accesibilidad para técnicos municipales, editado por la fundación ONCE y la fundación ACS.

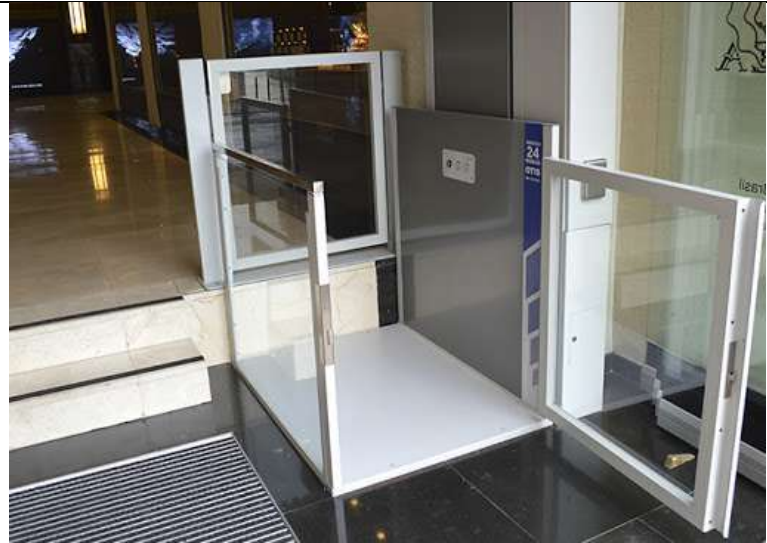
Según el Documento de Apoyo al Documento Básico DB-SUA Seguridad de utilización y accesibilidad, DA DB-SUA /2, Adecuación efectiva de las condiciones de accesibilidad en edificios existentes, del 29 de junio de 2018, la plataforma tendrá las siguientes características:

- Dimensiones espacio libre interior de la plataforma: ancho $\geq 0,90$ m y longitud $\geq 1,40$ m.
- El dispositivo contará con la correspondiente señalización direccional. En la plataforma deben figurar sus características, la carga máxima admisible, siendo esta como mínimo de 250 Kg/m² y 250Kg, el tipo de silla de ruedas (tipo A) o personas que con movilidad reducida que admite, si permite o no acompañante, así como instrucciones de uso y esquema de funcionamiento mediante pictogramas. Debe disponer de un dispositivo de llamada para recibir asistencia.

Imagen: plataforma elevadora vertical. Fuente: Otis.

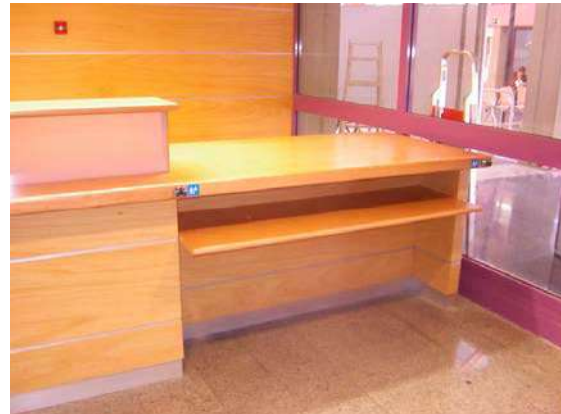
Se dotará a la recepción del edificio de un mostrador para la atención del público adaptado que disponga de una altura de mostrador total mínima de 0,85 m y altura libre inferior de 0,70 m.

Mostrador para atención de personas con discapacidad

Imagen izquierda. Mostrador de atención de personas con discapacidad. Fuente: Accesibilízate.

Imagen derecha. Mostrador accesible. Fuente: Manual de accesibilidad para técnicos municipales, editado por la fundación ONCE y la fundación ACS.

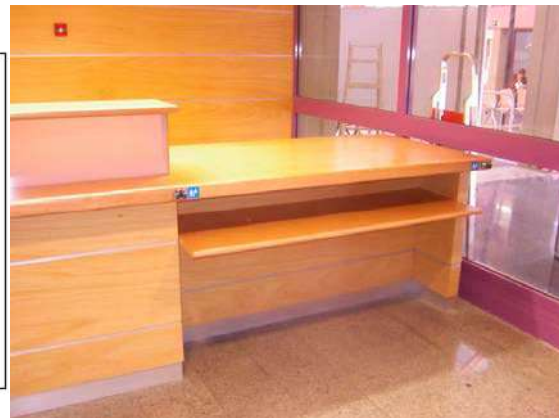
Por una parte, la actuación con respecto al mobiliario conlleva que se sustituya el mostrador accesible de atención al público situado en la planta baja y que disponga de una altura de mostrador total mínima de 0,85 m y altura libre inferior de 0,70 m.

Mostrador para atención de personas con discapacidad

Imagen izquierda. Mostrador de atención de personas con discapacidad. Fuente: Accesibilízate

Imagen derecha. Mostrador accesible. Fuente: Manual de accesibilidad para técnicos municipales, editado por la fundación ONCE y la fundación ACS.

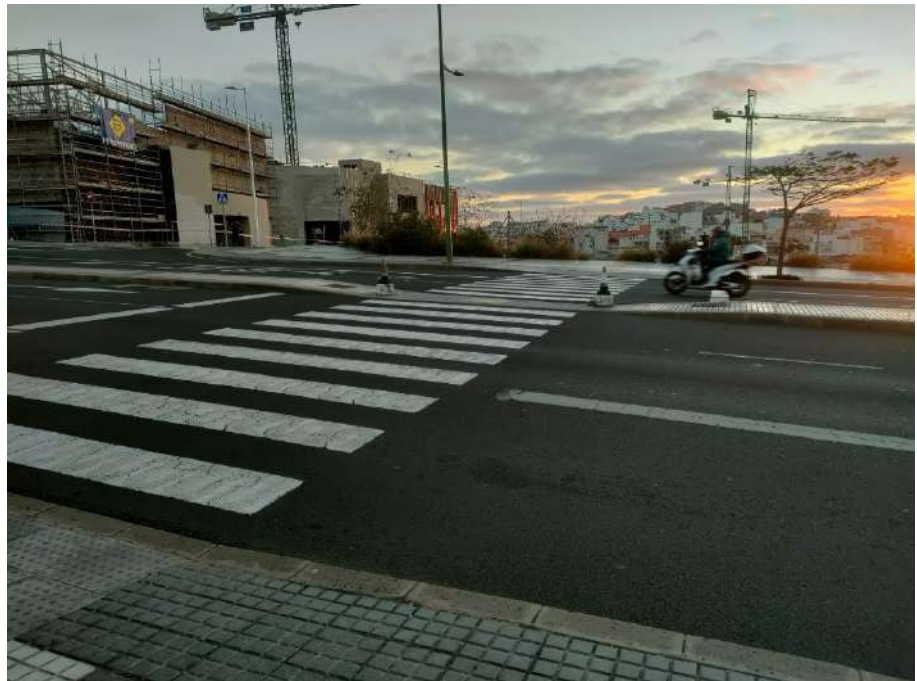
Imagen: Ejemplo de isletas de refugio en la Avd. 8 de Marzo, Tamaraceite. Elaboración propia.

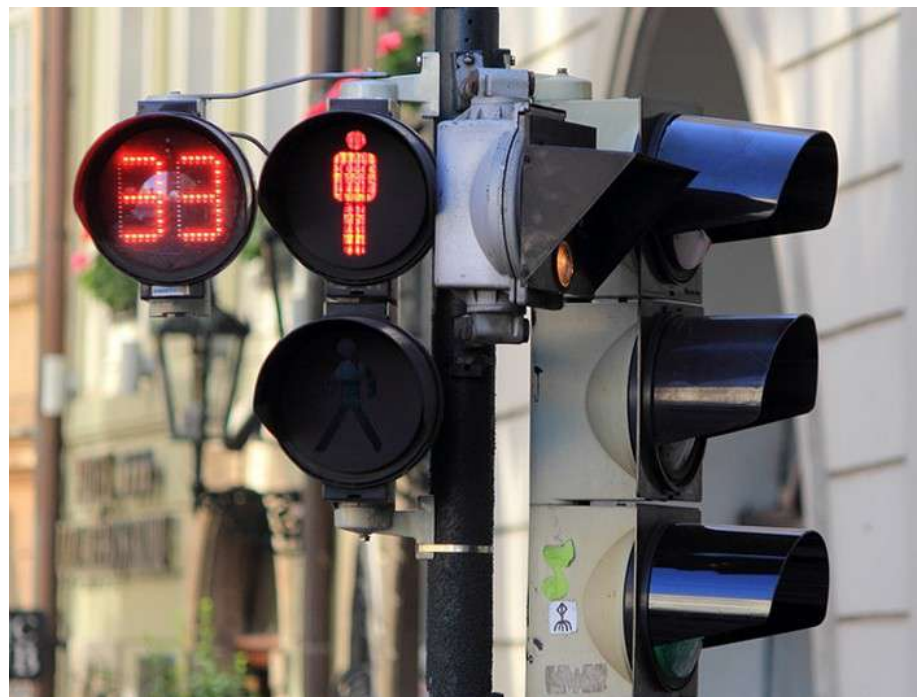
Imagen: Modelo de semáforo acústicos. Fuente: circulaseguro.com

Las señales acústicas de cruce del semáforo sonoro permitirán la localización del paso peatonal e informarán del estado de la fase de paso para peatones. Dentro de esta fase se incluirá una señal sonora diferenciada para avisar del fin de la fase de paso para peatones, que coincidirá en tiempo con la silueta verde intermitente del semáforo de peatones. En todo caso, el avisador acústico del semáforo informará de la petición de demanda emitiendo un tono de confirmación y su volumen estará permanentemente regulado según la intensidad del ruido ambiental.

El tiempo de luz verde intermitente de los semáforos tendrá una duración que, como mínimo, permita a una persona situada en el centro de la calzada en el momento de su inicio alcanzar una acera o isleta de refugio antes de su final, y los cálculos para establecer la duración mínima de la fase de paso para los peatones se realizarán desde el supuesto de una velocidad máxima de paso peatonal de 0,50 m/s.

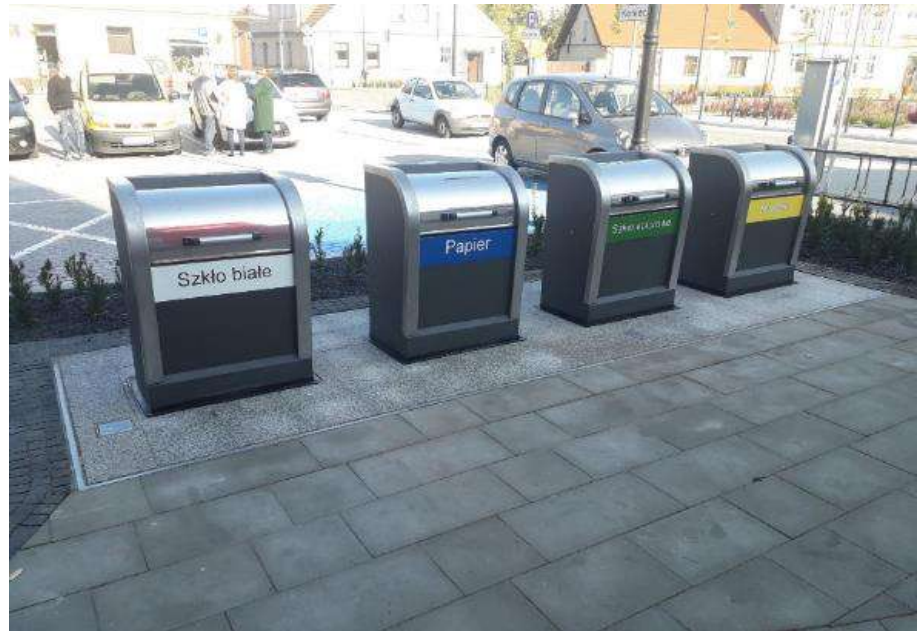
Imagen. Modelo de contenedores soterrados. Fuente: Equinord.

Para dotar este tramo de una mejora de utilización accesible de los contenedores de residuos y darle una solución a este problema de accesibilidad, se propone la eliminación de los contenedores existentes y la sustitución por contenedores soterrados que cumplan con las condiciones exigidas en materia de accesibilidad. En este sentido, la altura de la boca de los contenedores soterrados deberá encontrarse entre 70 y 90 centímetros. Además, en los contenedores soterrados no habrá cambios de nivel en el pavimento circundante. Los nuevos contenedores soterrados se identifican en el plano con los códigos U.8.2.

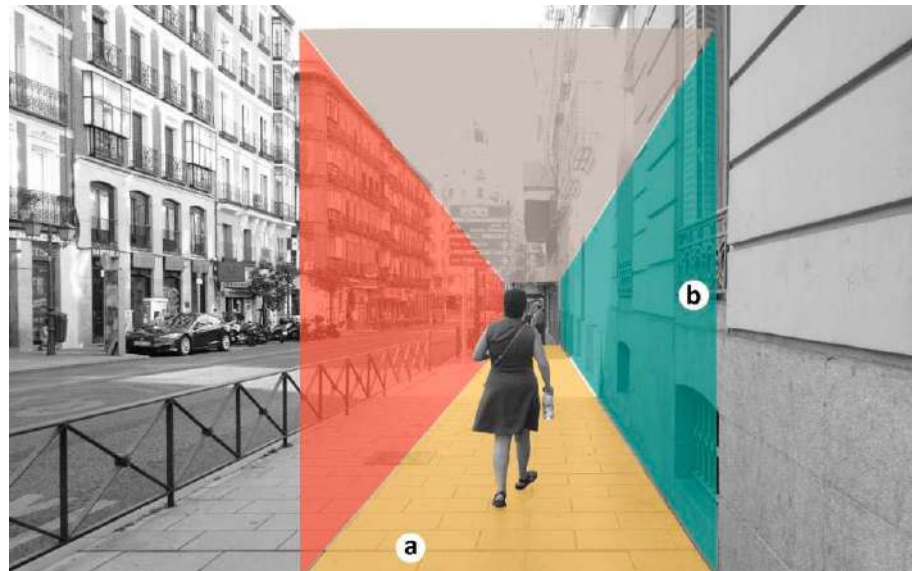
Imagen: Representación del itinerario peatonal accesible como túnel virtual; a) anchura mínima libre de paso del IPA: 1,80 m.; b) altura mínima libre de paso del IPA: 2,20 m.

Para dar solución a las demás deficiencias, el presente Plan propone la remodelación de las demás aceras de manera que éstas dispongan de 1,80 m de ancho, no tengan desniveles aislados, estén pavimentadas en todo su recorrido con pavimento compacto y estable, la altura de bordillo sea igual o inferior a 8 cm y dispongan del pavimento táctil indicador para orientar, dirigir y advertir a las personas en los distintos puntos del recorrido.

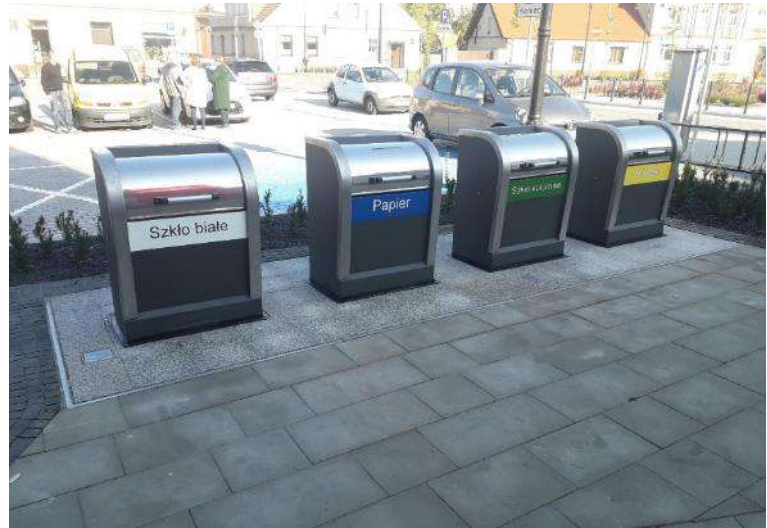
Imagen. Modelo de contenedores soterrados. Fuente: Equinord.

propuesto, por contenedores soterrados que cumplan con las condiciones exigidas en materia de accesibilidad. En este sentido, la altura de la boca de los contenedores soterrados deberá encontrarse entre 70 y 90 centímetros. Además, en los contenedores soterrados no habrá cambios de nivel en el pavimento circundante. Se encontrarán en los mismos sitios donde ahora se encuentran los contenedores no enterrados, mencionados anteriormente.

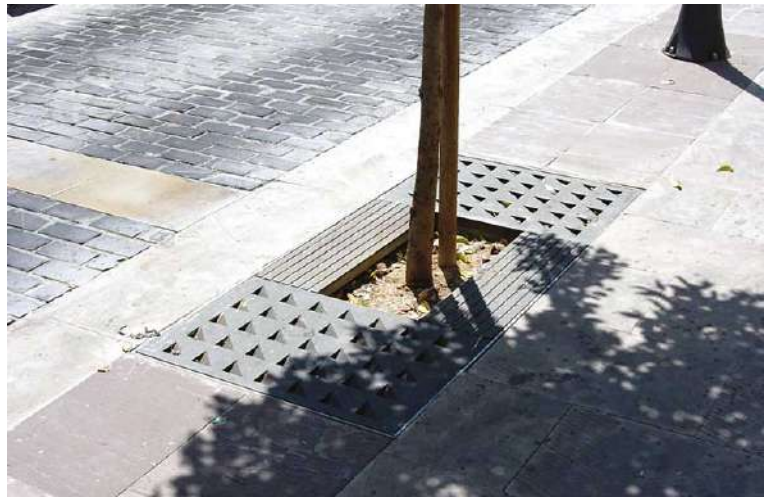
Imagen: Ejemplo de alcorque enrasado.

Se deberán reubicar los elementos de ejercicios para que estos dispongan junto a ellos un círculo de 1.50 m de diámetro fuera del itinerario. Los alcorques deberán estar, además de enrasados, cubiertos con rejilla o algún elemento similar, y los árboles que tengan los troncos inclinados deben ser enrejados. Por último, se deben podar los árboles de manera que estos no tengan sus ramas a menos de 2,10 m. de altura sobre el suelo.

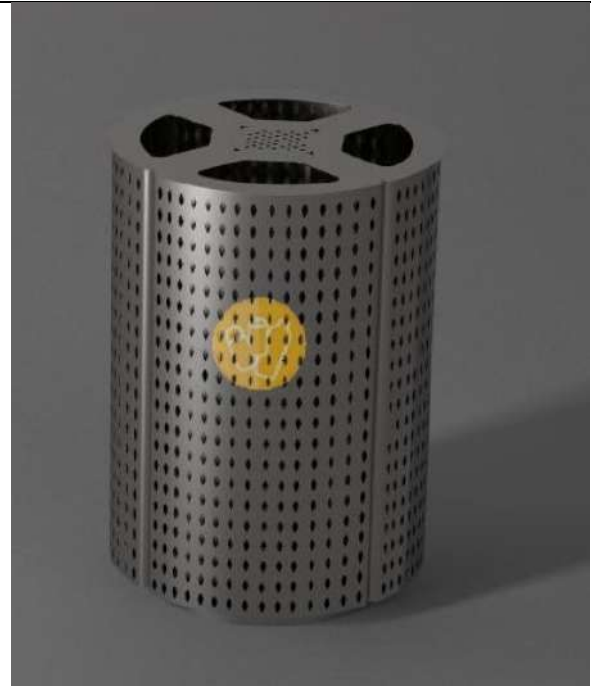
Imagen: Modelo de papelera accesible para la recogida selectiva.

Dado que las papeleras existentes no cumplen con la normativa se recomienda la sustitución de las existentes por otras papeleras que cumplan con las dimensiones que permite la normativa.

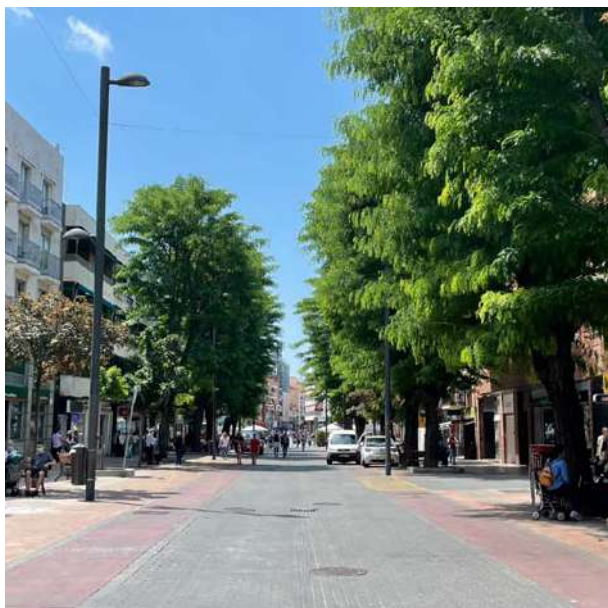
Imágenes: Distintos ejemplos de plataforma única en zonas comerciales con aplicación de diferentes tratamientos sobre el pavimento vehicular y peatonal.

- Operaciones de calmado de tráfico. Con el objetivo de crear unas condiciones de tráfico que permitan poner la calzada al "servicio" de peatones y otros medios de transporte como, por ejemplo, la bicicleta se pretende aplicar operaciones de calmado de tráfico dirigidas principalmente al tratamiento del pavimento del tránsito vehicular y peatonal, esta medida puede ser complementada con la introducción de elementos reductores de velocidad. Esta propuesta consiste en el uso de colores y texturas diferentes para diferenciar los espacios entre el vehículo y el peatón, tal y como se expone en las imágenes siguientes.

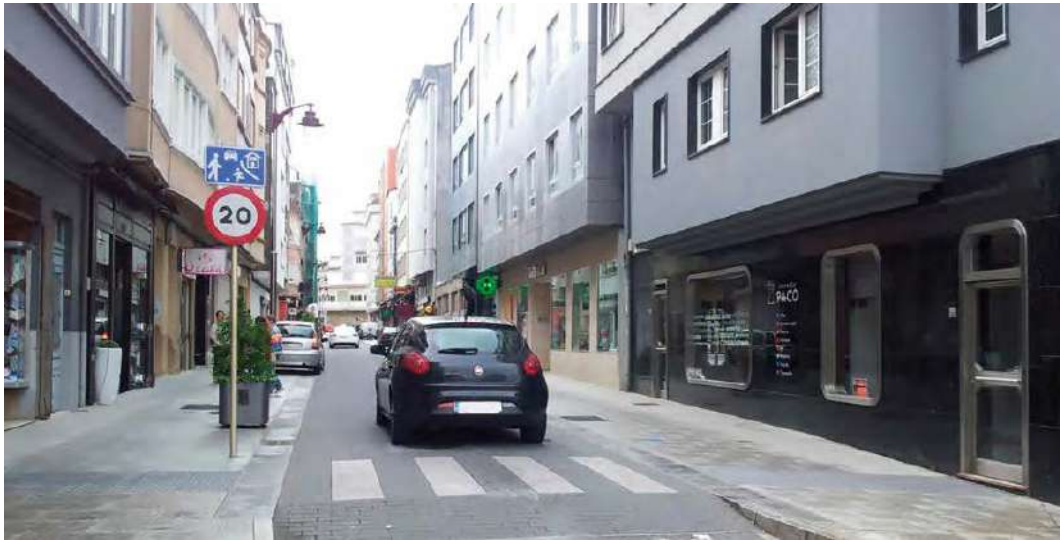
Imagen: En lado izquierdo de la imagen se observa la señal indicativa de plataforma única. Además, en la imagen se identifica la plataforma única con pavimentos diferentes en el itinerario vehicular y peatonal a través de la aplicación de colores y texturas distintas, la delimitación de los espacios a través de la aplicación del pavimento podotáctil únicamente en una de las bandas y la combinación del pavimento y mobiliario urbano en la otra. Esta imagen sirve como muestra de la correcta aplicación del pavimento táctil indicador y direccional del cruce entre itinerarios.

23 de julio, por la que se desarrolla el documento técnico de condiciones básicas de accesibilidad y no discriminación para el acceso y la utilización de los espacios públicos urbanizados. A continuación, en la imagen se muestra la señal e información indicativa de zona de plataforma única.

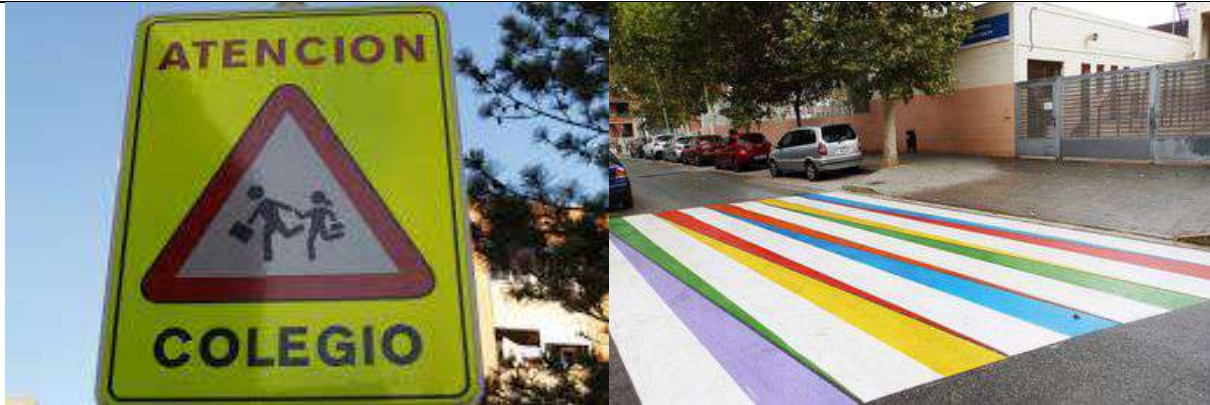
Imagen: Diferentes actuaciones de urbanismo táctico para generar entornos escolares seguros. Fuente imagen izquierda: Gobierno de Canarias. Fuente imagen derecha: Ayuntamiento de Cornellá.

- Instalación de aparcas bicis para fomentar la movilidad escolar en bicicleta.
- Actuaciones de embellecimiento en la calle con actuaciones de urbanismo táctico. Estas actuaciones consisten en la pintura en la calzada de formas geométricas o de otra índole fácilmente identificables por los usuarios a través de colores vivos. Ejemplo: líneas del paso de cebrá convertido en lápices de colores.

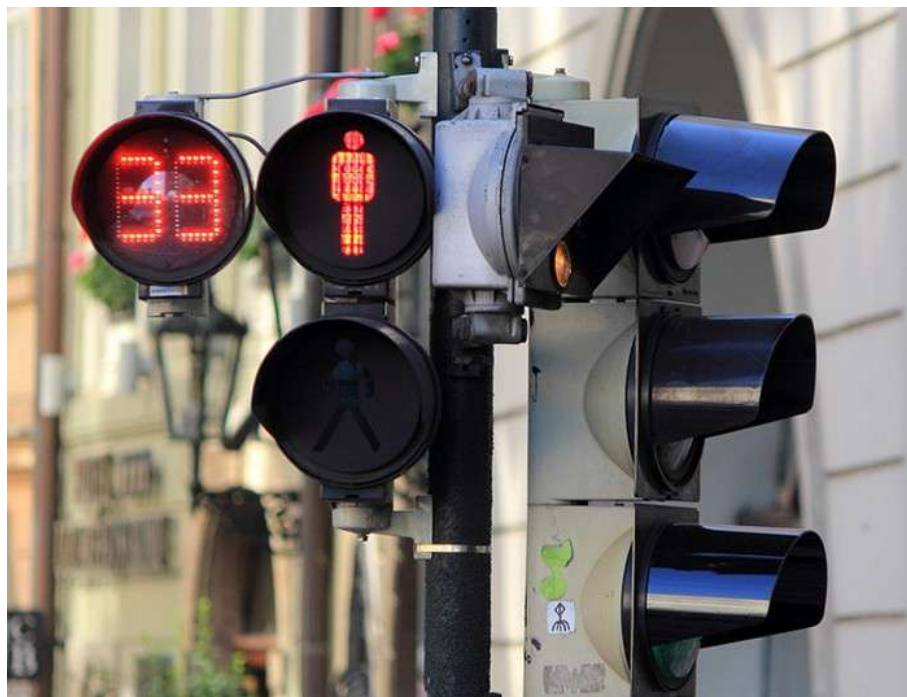
Imagen: Modelo de semáforo acústicos. Fuente: circulaseguro.com

Las señales acústicas de cruce del semáforo sonoro permitirán la localización del paso peatonal e informarán del estado de la fase de paso para peatones. Dentro de esta fase se incluirá una señal sonora diferenciada para avisar del fin de la fase de paso para peatones, que coincidirá en tiempo con la silueta verde intermitente del semáforo de peatones. En todo caso, el avisador acústico del semáforo informará de la petición de demanda emitiendo un tono de confirmación y su volumen estará permanentemente regulado según la intensidad del ruido ambiental.

El tiempo de luz verde intermitente de los semáforos tendrá una duración que, como mínimo, permita a una persona situada en el centro de la calzada en el momento de su inicio alcanzar una acera o isleta de refugio antes de su final, y los cálculos para establecer la duración mínima de la fase de paso para los peatones se realizarán desde el supuesto de una velocidad máxima de paso peatonal de 0,50 m/s.

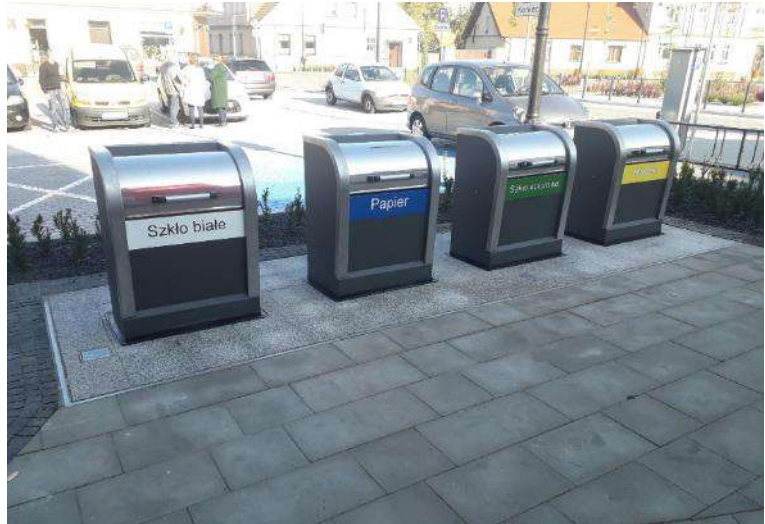
Imagen. Modelo de contenedores soterrados. Fuente: Equinord.

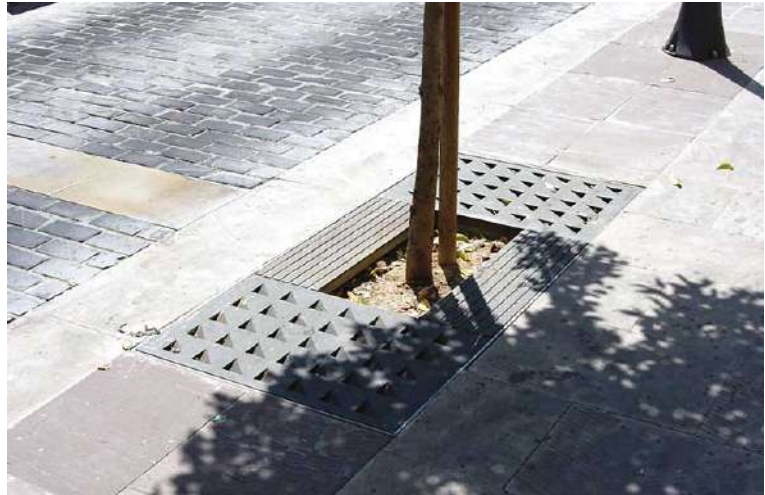
Imagen: Ejemplo de alcorque enrasado.

Los alcorques deberán estar debidamente enrasados, y los árboles que tengan los troncos inclinados deben ser enrejados.

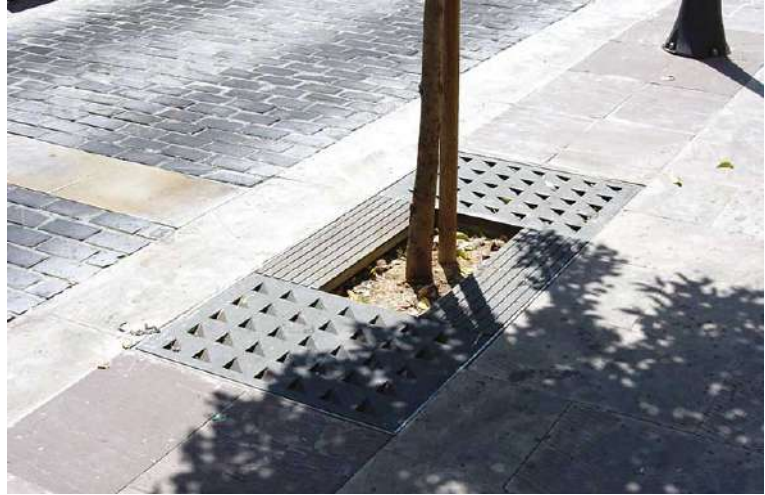
Imagen: Ejemplo de alcorque enrasado.

donde pueda inscribirse un círculo de 1,50 m de diámetro mínimo, que en ningún caso coincidirá con el itinerario peatonal accesible. Las rejillas y alcorques deben ser correctamente enrejados y enrasados, y se enrejaran los troncos inclinados existentes además de podar a los mismos, dejando sus ramas a una altura no inferior a 2.10 metros. Por último, los elementos de juego deben ser reubicados para que exista el diámetro de 1,50 m. entre ellos y el itinerario, exigido por la normativa.

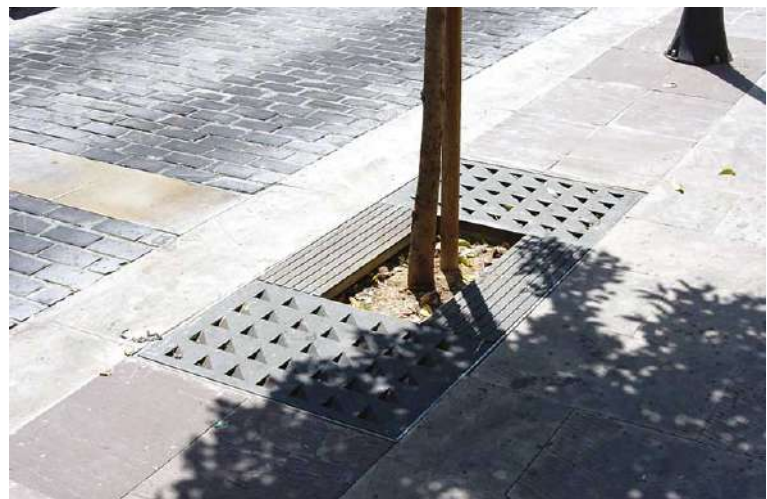
Imagen: Ejemplo de alcorque enrasado.

Con la finalidad de resolver tales cuestiones se propone que las papeleras sean sustituidas por papeleras cuyo perímetro en base y coronación sea idéntico, los alcorques sean cubiertos con rejilla o similar, el tronco inclinado de los árboles sea enrejado, y las ramas de los árboles se poden de tal manera que se encuentren a una altura superior a 2,10 m.

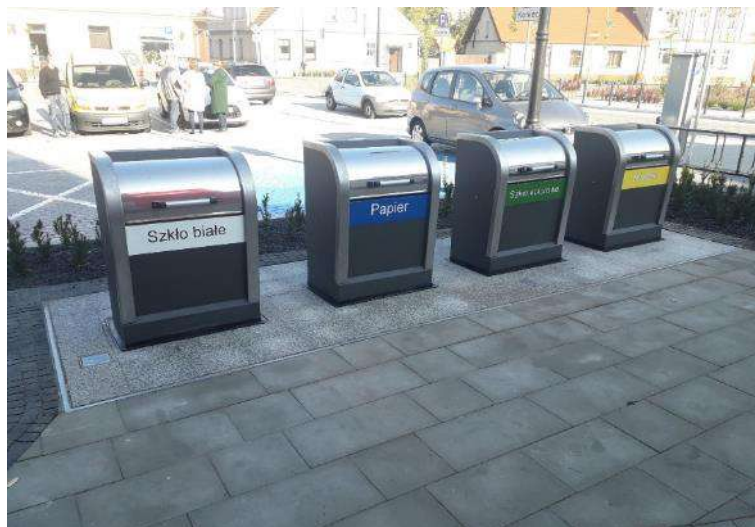
Imagen. Modelo de contenedores soterrados. Fuente: Equinord.

la altura de la boca de los contenedores soterrados deberá encontrarse entre 70 y 90 centímetros. Además, en los contenedores soterrados no habrá cambios de nivel en el pavimento circundante.

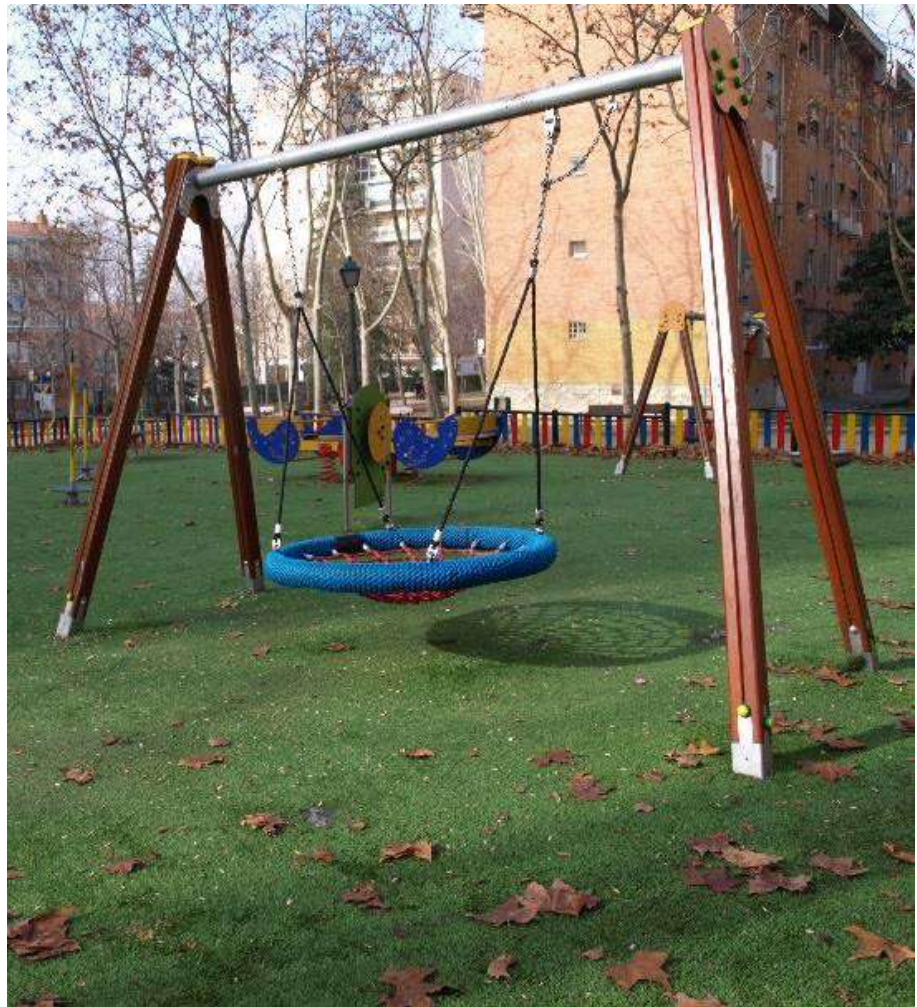
Imagen: Ejemplo de elemento de juego infantil de tipo dinámico con criterios de accesibilidad.

Por otro lado, se propone la reubicación de los juegos infantiles de manera que exista un círculo de 1,50 de diámetro junto a los elementos, fuera del itinerario. Se deben enrasar las rejas y registros en el itinerario peatonal, así como los árboles presentes en el itinerario. Además, se propone la instalación de una fuente de agua potable en el interior del parque. Esta dispondrá de, al menos, un grifo situado a una altura comprendida entre 80 y 90 cm y con espacio inferior de 70 cm de altura libre de obstáculos. El mecanismo de accionamiento del grifo será de fácil detección y manejo permitiendo su accionamiento con el puño o con el codo y requerirá poco esfuerzo, impedirá la acumulación de agua, y contará con un espacio de utilización en el que pueda inscribirse un círculo de 1,50 m de diámetro mínimo libre de obstáculos, que en ningún caso coincidirá con el itinerario peatonal accesible.

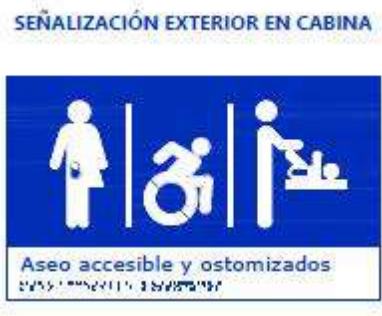
Imagen: Perspectiva aseo para personas ostomizadas y señalética.

Por último, se propone la adecuación de al menos uno de los lavabos para que puedan usarlo personas ostomizadas. Este debe estar compuesto por un inodoro encastrado a 70 centímetros del suelo para que, de este modo, la persona no tenga que agacharse ni arrodillarse para vaciar la bolsa de ostonomía. También debe disponer de un enjuagador de bolsa que se pueda accionar con un pulsador desde la mano que lo sujeta, un espejo a ras de encimera para poder ver la estoma. Una encimera en la que poder posar los productos de recambio y aseo de la ostonomía, un colgador de bolso y papel higiénico.

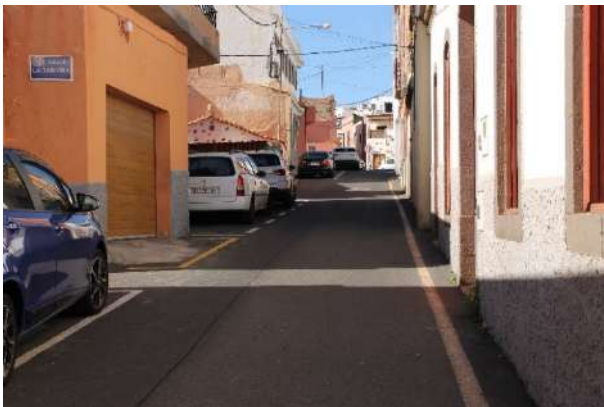
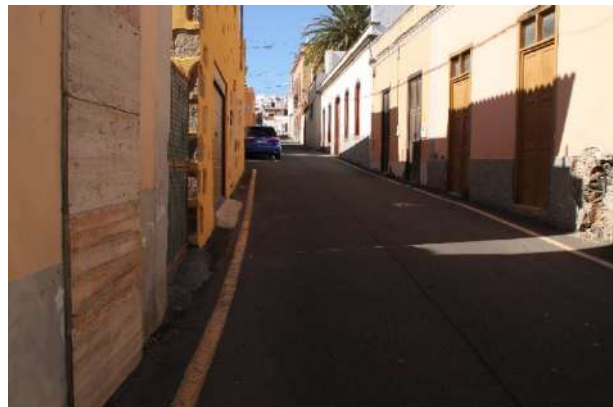
Imagen: Situación del estado actual calle Párroco Juan Ramírez Sánchez. Elaboración propia.

Debido a que la calle Párroco Juan Ramírez Sánchez presenta una serie de deficiencias, además de que es muy estrecha, imposibilitando incorporar una acera de 1,80 m de ancho, tal como determina la Orden TMA/851/2021, de 23 de julio, por la que

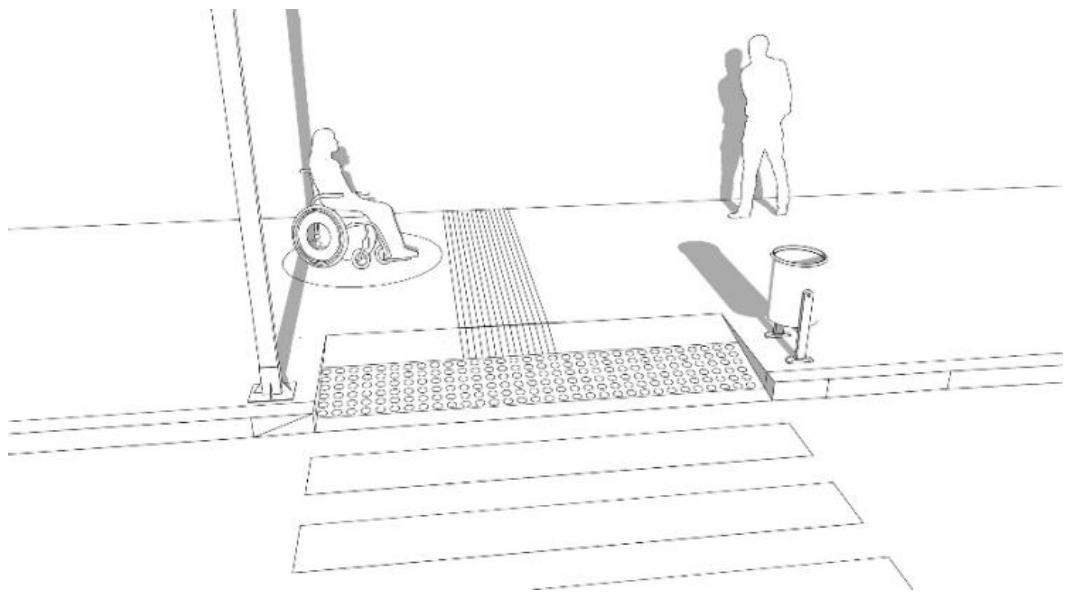
Imagen: Ejemplo de vados de un plano inclinado y aplicación de la señalización táctil.

La construcción del vado peatonal contará con una anchura mínima libre de paso del plano principal del vado, desde el que se accede a la calzada, de 1,80 m. El encuentro entre el plano principal del vado y la calzada deberá estar enrasado o con un resalte inferior a 4 mm. Se garantizará la inexistencia de aristas vivas en cualquiera de los elementos que conforman el vado peatonal. Las pendientes longitudinales máximas de los planos inclinados serán del 10% para tramos de hasta 2,00 m y del 8% para tramos de hasta 3,00 m. La pendiente transversal máxima será en todos los casos del 2%. La calzada en la zona de encuentro con el vado tendrá una contrapendiente máxima del 2%. Cuando exista una zona de aparcamiento colindante a la acera, o cualquier otra circunstancia que lo permita, ésta se podrá ampliar hacia la calzada sin sobrepasar el límite de dicha zona, minimizando las distancias de cruce y facilitando la visibilidad de los peatones hacia los vehículos y viceversa. Esta solución se adoptará siempre que no se condicione la seguridad de la circulación.

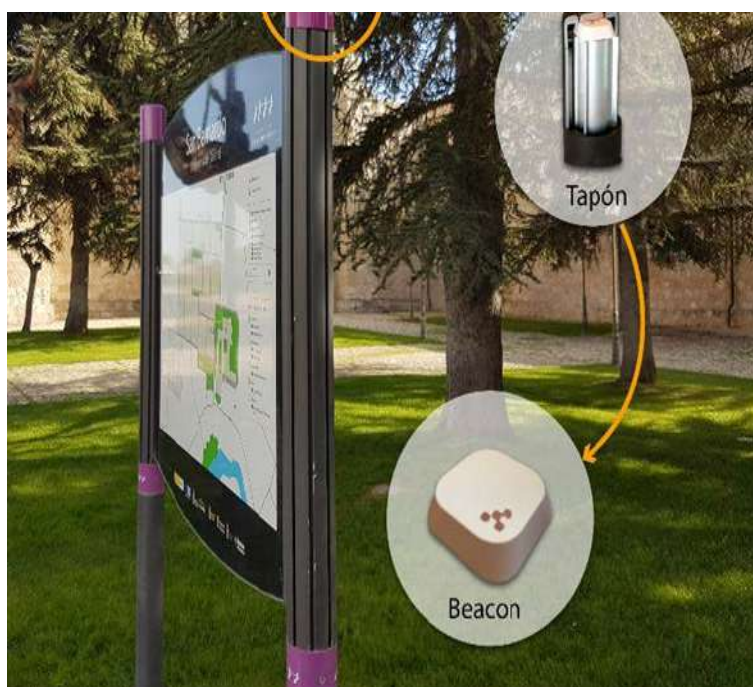
Imagen: Señalización turística inteligente con Inventrip.

Así pues, se propone instalar paneles informativos y postes de señalización en diversos puntos del tramo, además sería beneficiosos que estos paneles dispongan de códigos QR a través de los cuales se pueda acceder a la información de interés.

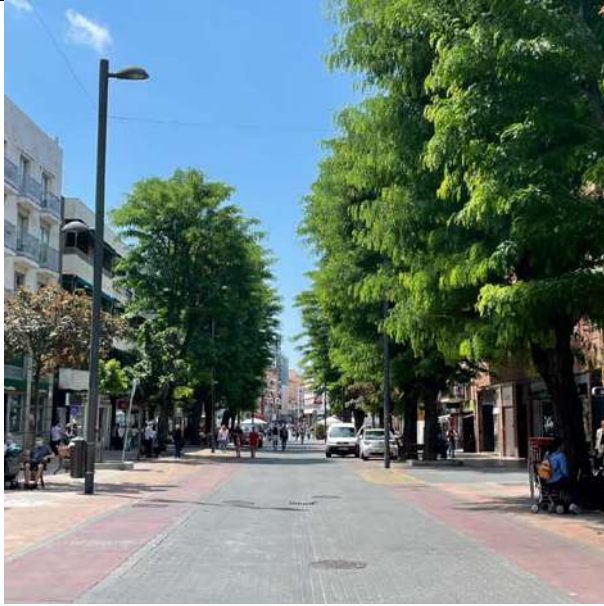
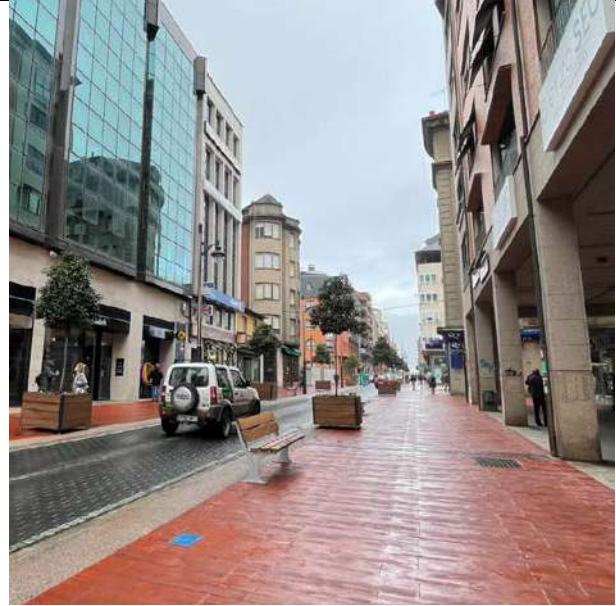
Imágenes: Distintos ejemplos de plataforma única en zonas comerciales con aplicación de diferentes tratamientos sobre el pavimento vehicular y peatonal.

- Operaciones de calmado de tráfico. Con el objetivo de crear unas condiciones de tráfico que permitan poner la calzada al "servicio" de peatones y otros medios de transporte como, por ejemplo, la bicicleta se pretende aplicar operaciones de calmado de tráfico dirigidas principalmente al tratamiento del pavimento del tránsito vehicular y peatonal, esta medida puede ser complementada con la introducción de elementos reductores de velocidad. Esta propuesta consiste en el uso de colores y texturas diferentes para diferenciar los espacios entre el vehículo y el peatón, tal y como se expone en las imágenes siguientes.

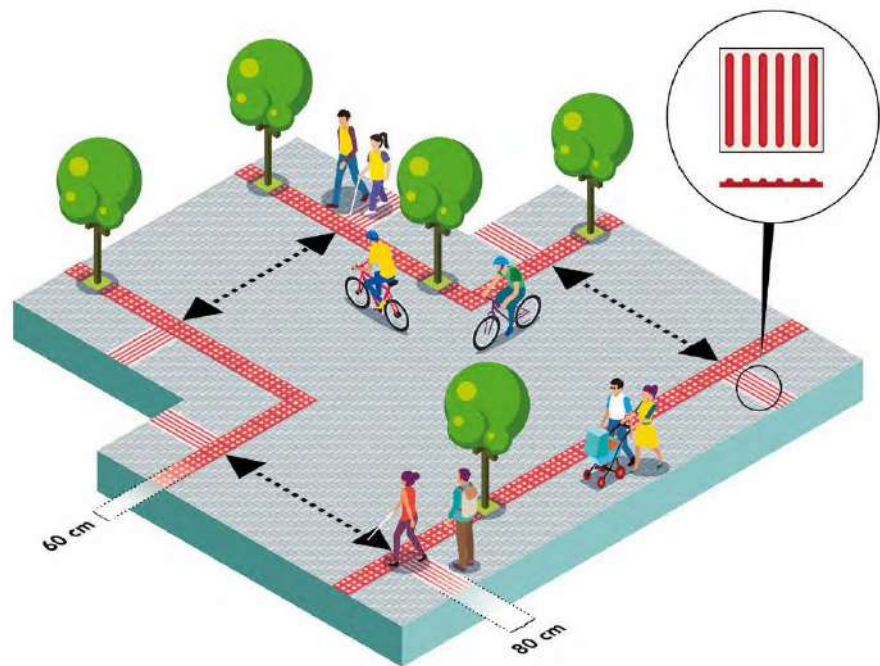
Imagen: Modelo de identificación de cruce entre el itinerario peatonal y el vehicular a modo de ejemplo.

- Construcción de intersecciones y acondicionamiento de los vados existentes a un mismo nivel. En aquellos puntos de cruce entre el itinerario peatonal y el itinerario vehicular, puesto que están al mismo nivel, se señalarán mediante una franja de 60 y 120 cm de fondo de pavimento táctil indicador de botones que no ocupe todo el ancho de la zona reservada al itinerario peatonal. Para facilitar la orientación adecuada de cruce se colocará otra franja de pavimento indicador direccional de 80 y 120 cm de ancho entre la línea de fachada y el pavimento táctil indicado de botones. En este caso, los pasos de peatones afectados por esta situación serían a partir del paso de peatones identificado como número 9 hasta el número 26. Generando estos espacios de control peatonal mediante la realización del cruce por referencias táctiles y visuales se consigue que la persona con discapacidad visual pueda identificar los puntos de cruce seguro a través del pavimento podotáctil en la plataforma única. Además, permite a la persona con discapacidad visual la identificación de los espacios peatonales y vehiculares. Para dar continuidad en los cruces entre los itinerarios peatonal y vehicular a lo largo de la plataforma única de convivencia se propone dos nuevos pasos de peatones identificados en el plano con los códigos U.3.28 y U.3.29. De forma complementaria a esta actuación se recomienda la instalación de la solución denominada "pasos de peatones inteligentes" en los enumerados con el número 18, 20, 22 y 24. Esta solución de señalización consiste en iluminar las marcas viales horizontales del paso de peatones serigrafadas sobre la calzada, junto con las señales verticales adyacentes, cuando un peatón se aproxima al área de cruce, con la intención de advertir al conductor del acercamiento de un peatón al cruce.

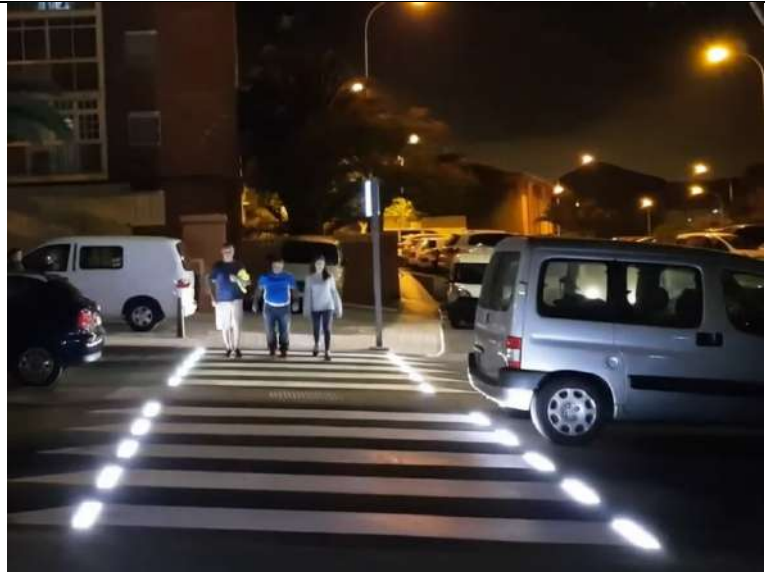
Imagen: Ejemplo de pasos de peatones inteligentes en Telde.
