Plan Municipal de **ACCESIBILIDAD** VILLA DE INGENIO

PLAN MUNICIPAL DE ACCESIBILIDAD VILLA DE INGENIO

Anexo II

Actuaciones propuestas

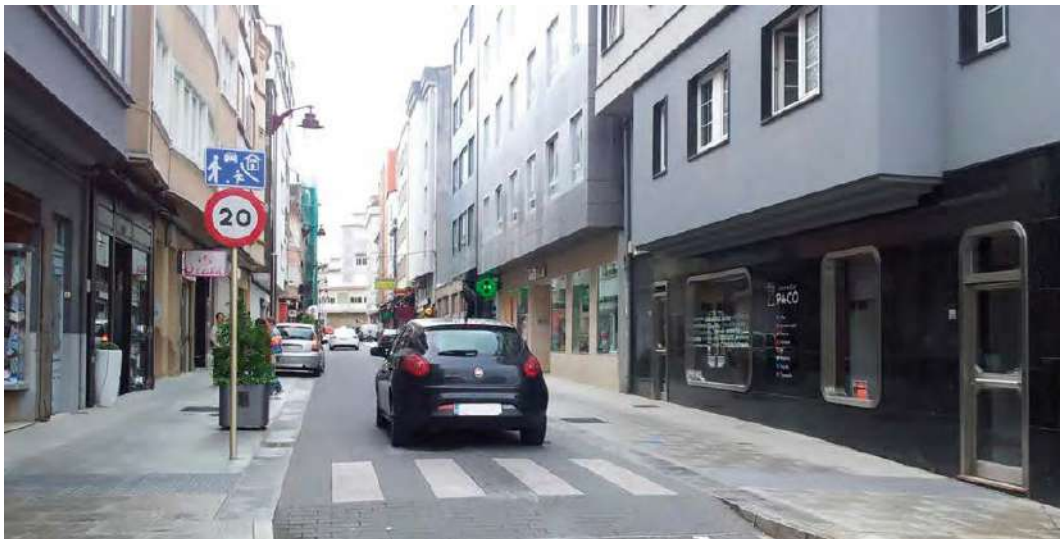
Imagen: En lado izquierdo de la imagen se observa la señal indicativa de plataforma única. Además, en la imagen se identifica la plataforma única con pavimentos diferentes en el itinerario vehicular y peatonal a través de la aplicación de colores y texturas distintas, la delimitación de los espacios a través de la aplicación del pavimento podotáctil únicamente en una de las bandas y la combinación del pavimento y mobiliario urbano en la otra. Esta imagen sirve como muestra de la correcta aplicación del pavimento táctil indicador y direccional del cruce entre itinerarios.

- Incorporación de la señalización e información indicativa de accesos a la zona de plataforma única. Ante la ausencia de señalización indicativa de zona de plataforma única, tal y como se comentó anteriormente se debe incorporar la señalización e información según lo establecido en las condiciones generales de la comunicación y señalización de la *Orden TMA/851/2021, de 23 de julio, por la que se desarrolla el documento técnico de condiciones básicas de accesibilidad y no discriminación para el acceso y la utilización de los espacios públicos urbanizados*. A continuación, en la imagen se muestra la señal e información indicativa de zona de plataforma única.

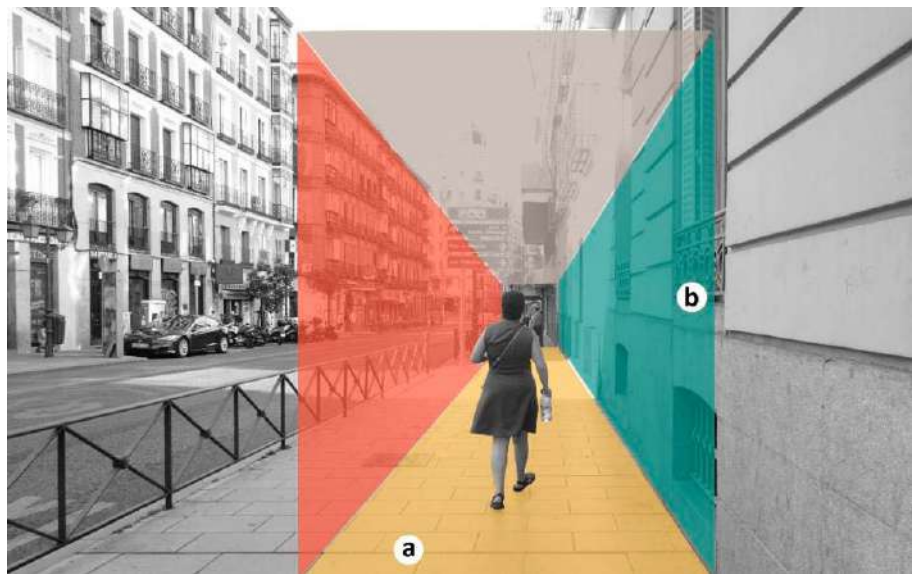
Imagen: Representación del itinerario peatonal accesible como túnel virtual; a) anchura mínima libre de paso del IPA: 1,80 m.; b) altura mínima libre de paso del IPA: 2,20 m.

Para dar solución a estas deficiencias, el presente Plan propone la remodelación de las aceras del itinerario peatonal U.1.1 de manera que éstas dispongan de 1,80 m de ancho, no tengan desniveles aislados, estén pavimentadas en todo su recorrido con pavimento compacto y estable, la altura de bordillo sea igual o inferior a 8 cm y dispongan del pavimento táctil indicador para orientar, dirigir y advertir a las personas en los distintos puntos del recorrido. Con respecto al itinerario U.1.2, se modificarán los tramos de acera que estén en mal estado, dejándolos con las características anteriormente mencionadas.

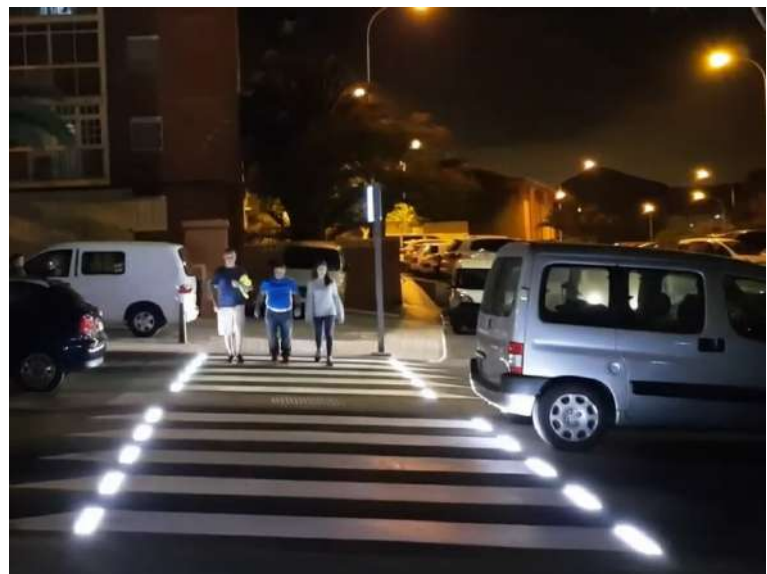
Imagen: Ejemplo de pasos de peatones inteligentes en Telde.

Al igual que en el apartado anterior en las actuaciones de mejoras de los pasos de peatones se propone en el paso de peatón identificados como 27 la instalación de la solución denominada “pasos de peatones inteligentes”. Esta solución de señalización consiste en iluminar las marcas viales horizontales del paso de peatones serigrafiadas sobre la calzada, junto con las señales verticales adyacentes, cuando un peatón se aproxima al área de cruce, con la intención de advertir al conductor del acercamiento de un peatón al cruce.

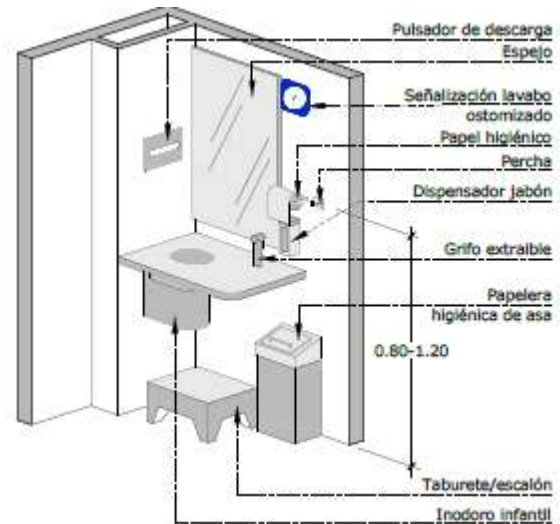
Imagen: Perspectiva aseo para personas ostomizadas y señalética.

Por último, se propone la adecuación de al menos uno de los lavabos para que puedan usarlo personas ostomizadas. Este debe estar compuesto por un inodoro encastrado a 70 centímetros del suelo para que, de este modo, la persona no tenga que agacharse ni arrodillarse para vaciar la bolsa de ostonomía. También debe disponer de un enjuagador de bolsa que se pueda accionar con un pulsador desde la mano que lo sujeta, un espejo a ras de encimera para poder ver el estoma. Una encimera en la que poder posar los productos de recambio y aseo de la ostonomía, un escalón para los niños, un colgador de bolso y papel higiénico.

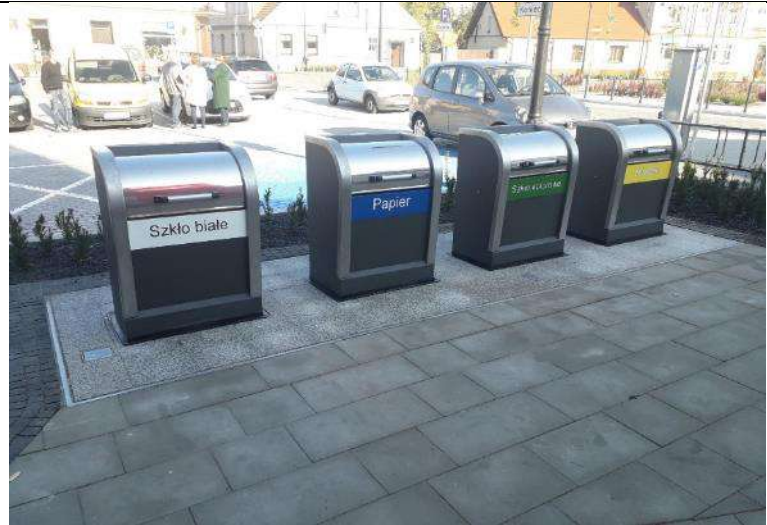
Imagen. Modelo de contenedores soterrados. Fuente: Equinord.

Para dotar esta área de una mejora de utilización accesible de los contenedores de basura y residuos y darle una solución a este problema de accesibilidad, se propone la sustitución de los contenedores existentes en el itinerario peatonal accesible propuesto, por contenedores soterrados que cumplan con las condiciones exigidas en materia de accesibilidad. En este sentido, la altura de la boca de los contenedores soterrados deberá encontrarse entre 70 y 90 centímetros. Además, en los contenedores soterrados no habrá cambios de nivel en el pavimento circundante. Se propone su ubicación en la calle Los Ganaderos.

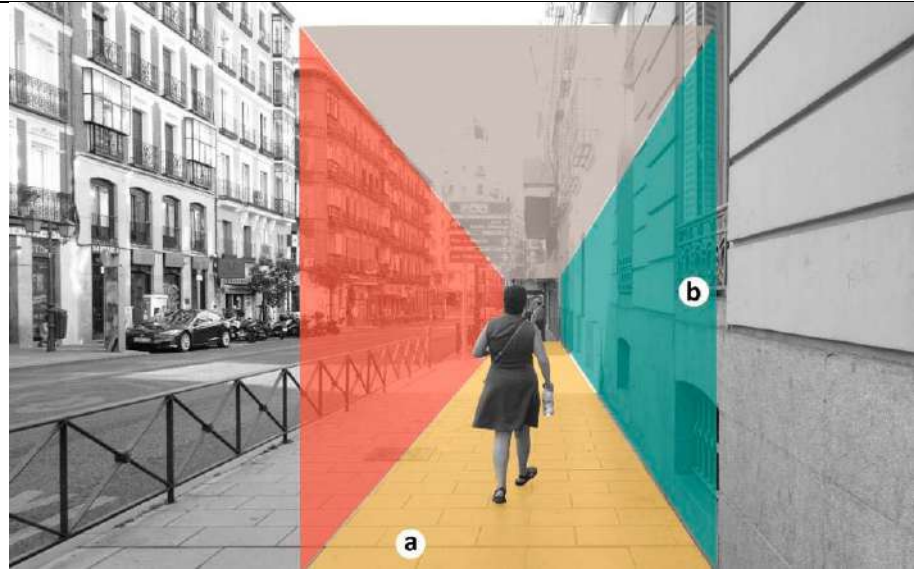
Imagen: Representación del itinerario peatonal accesible como túnel virtual; a) anchura mínima libre de paso del IPA: 1,80 m.; b) altura mínima libre de paso del IPA: 2,20 m.

Para dar solución a estas deficiencias, el presente Plan propone la remodelación de las aceras del itinerario peatonal U.1.1 de manera que éstas dispongan de 1,80 m de ancho, no tengan desniveles aislados, estén pavimentadas en todo su recorrido con pavimento compacto y estable, la altura de bordillo sea igual o inferior a 8 cm y dispongan del pavimento táctil indicador para orientar, dirigir y advertir a las personas en los distintos puntos del recorrido. Con respecto al itinerario U.1.2, se modificarán los tramos de acera que estén en mal estado, dejándolos con las características anteriormente mencionadas.

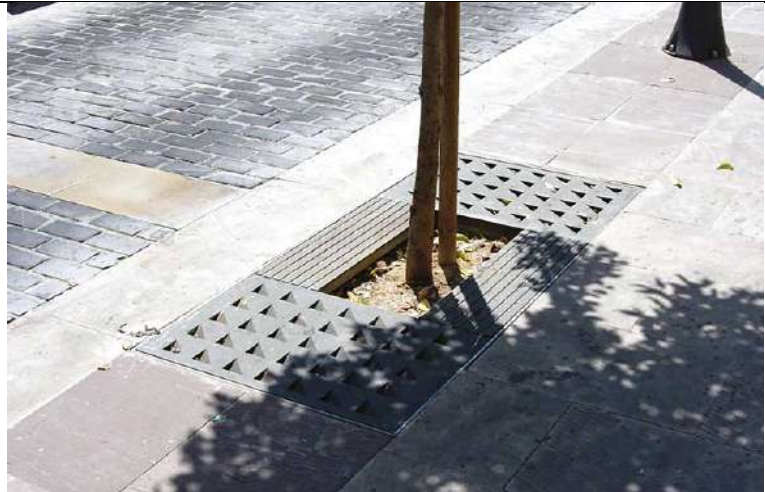
Imagen: Ejemplo de alcorque enrasado.

Los alcorques localizados en el presente itinerario deberán ser cubiertos con rejilla o similar. En diferentes puntos del itinerario U.1.1 existen tapas de registro no enrasadas con el itinerario debido al mal estado de conservación del pavimento. Al ser modificado el pavimento, se deben enrasar dichas tapas de registro.

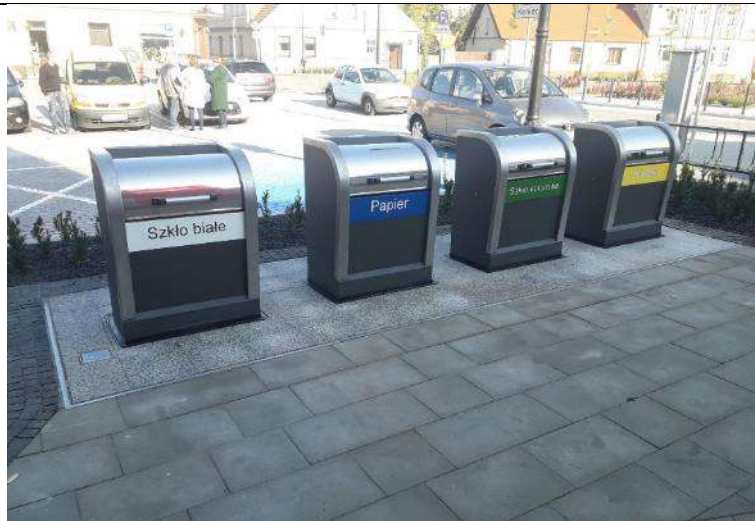
Imagen. Modelo de contenedores soterrados. Fuente: Equinord.

Para dotar al barrio de una mejora de utilización accesible de los contenedores de basura y residuos y darle una solución a este problema de accesibilidad, se propone eliminar los contenedores existentes e instalar tres conjuntos de contenedores soterrados que cumplan con las condiciones exigidas en materia de accesibilidad. En este sentido, la altura de la boca de los contenedores soterrados deberá encontrarse entre 70 y 90 centímetros. Además, en los contenedores soterrados no habrá cambios de nivel en el pavimento circundante. Estos estarán ubicados en las intersecciones de la calle Mijaíl Gorbachov con las calles Cosmonauta Collins, Ortega y Gasset, y Pancho Guerra.

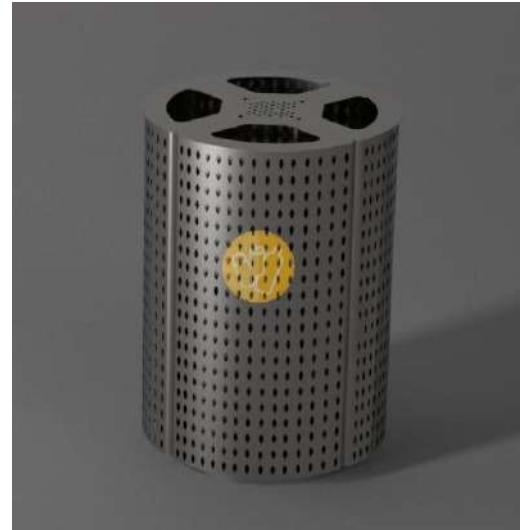
Imagen: Modelo de papelerera accesible para la recogida selectiva.

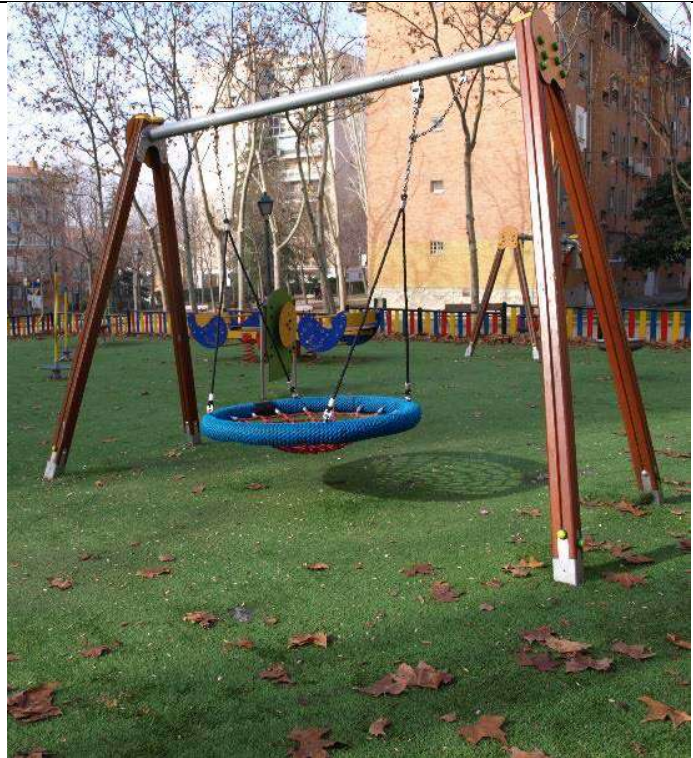
Imagen: Ejemplo de elemento de juego infantil de tipo dinámico con criterios de accesibilidad.

Es necesario remodelar la zona infantil. Por ello, se propone dotar el presente parque infantil de juegos inclusivos. Los elementos de juego, ya sean fijos o móviles, de carácter temporal o permanente, permitirán la participación, interacción y desarrollo de habilidades por parte de todas las personas, considerándose las franjas de edades a que estén destinados. Estarán conectados de manera accesible entre sí y con los accesos, y junto a los elementos de juego existirá un círculo de 1,50 de diámetro fuera del itinerario, como mínimo.

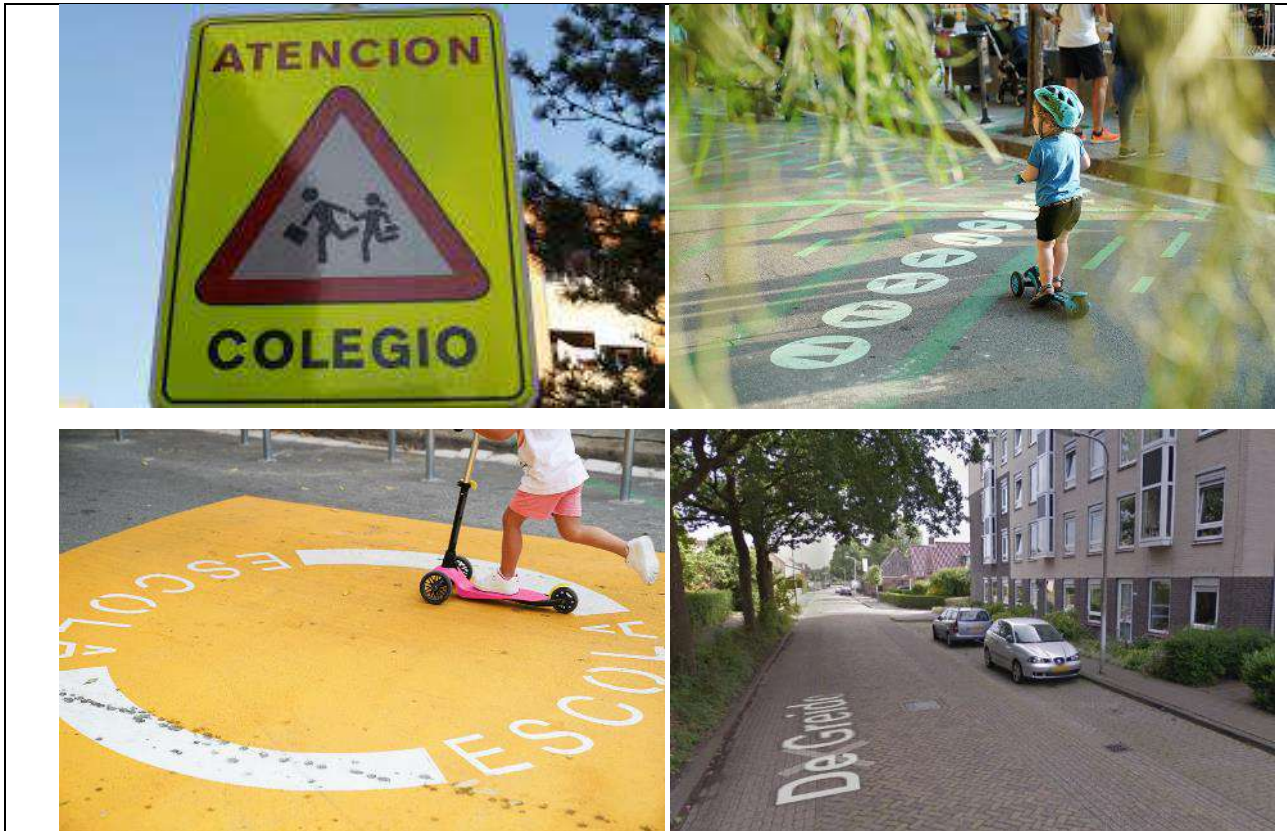
Imagen: Diferentes actuaciones de urbanismo táctico para generar entornos escolares seguros. Fuente imagen izquierda superior: Gobierno de Canarias. Fuente imagen derecha superior: Ayuntamiento de Barcelona. Imagen izquierda inferior: Ayuntamiento de Barcelona. Fuente imagen derecha inferior: Google Maps, Drachten - Holanda.

- Operaciones de calmado de tráfico a través de la instalación de un pavimento diferenciado en la calzada con la implantación de un pavimento coloreado, texturizado y/o adoquinado.
- Instalación de la señalética de aviso de zona de prioridad para el peatón y zonas escolares.
- Sustitución del vallado actual por otro mobiliario urbano más amable y amigable para limitar el espacio público.
- Instalación de zona de estancia y verde con la incorporación de mobiliario urbano en la vía pública y la instalación de bancos y jardineras.
- Instalación de aparca bicis para fomentar la movilidad escolar en bicicleta.
- Actuaciones de embellecimiento en la calle con actuaciones de urbanismo táctico. Estas actuaciones consisten en la pintura en la calzada de formas geométricas o de otra índole fácilmente identificables por los usuarios a través de colores vivos.

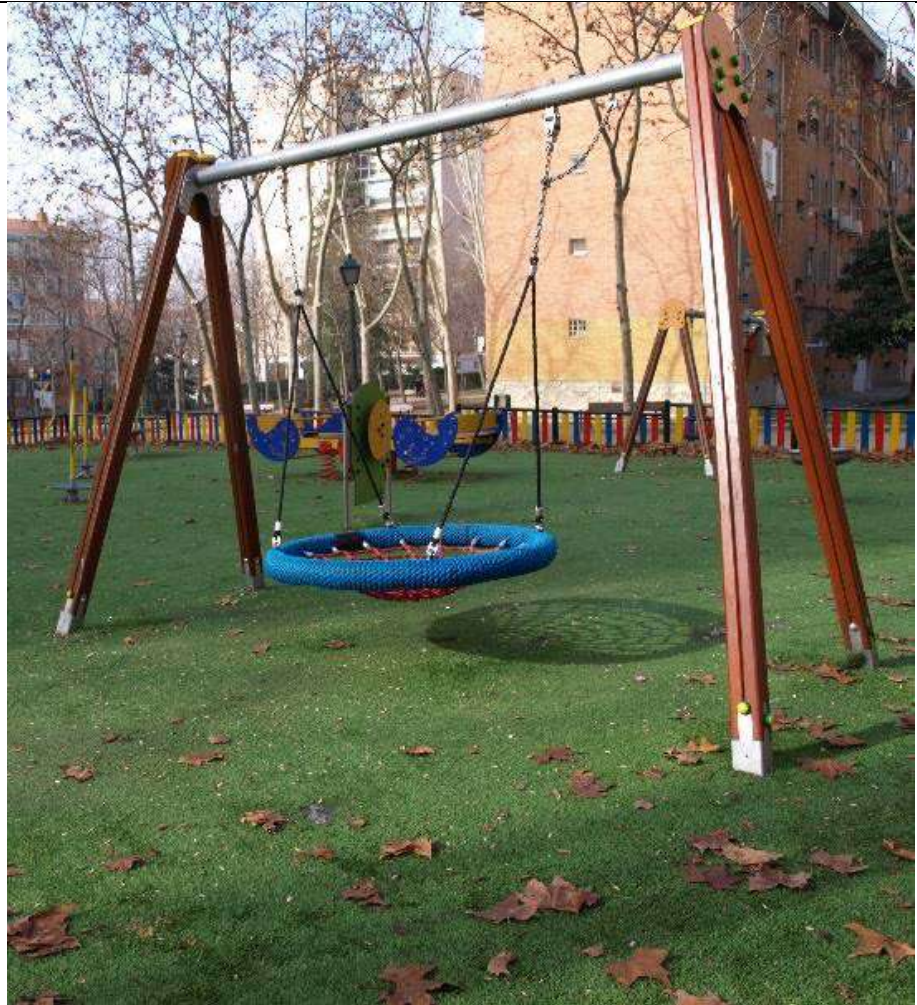
Imagen: Ejemplo de elemento de juego infantil de tipo dinámico con criterios de accesibilidad.

Para resolver estas incidencias se propone la sustitución de los elementos de juegos infantiles en el parque urbano Chile por unos accesibles, teniendo estos las siguientes características: al menos uno de cada cinco elementos contará con criterios de accesibilidad universal, debiendo ser de tipo dinámico o que genere movimiento o introducirse en su interior. Tendrán un acceso garantizado a través de un itinerario peatonal accesible. Los elementos de juegos deben disponer de contrastes cromáticos y de texturas entre ellos y el entorno. Por último, entre los elementos de juegos y el itinerario peatonal accesible, debe existir un espacio libre de obstáculos donde se pueda inscribir un círculo de al menos 1,50 m de diámetro.

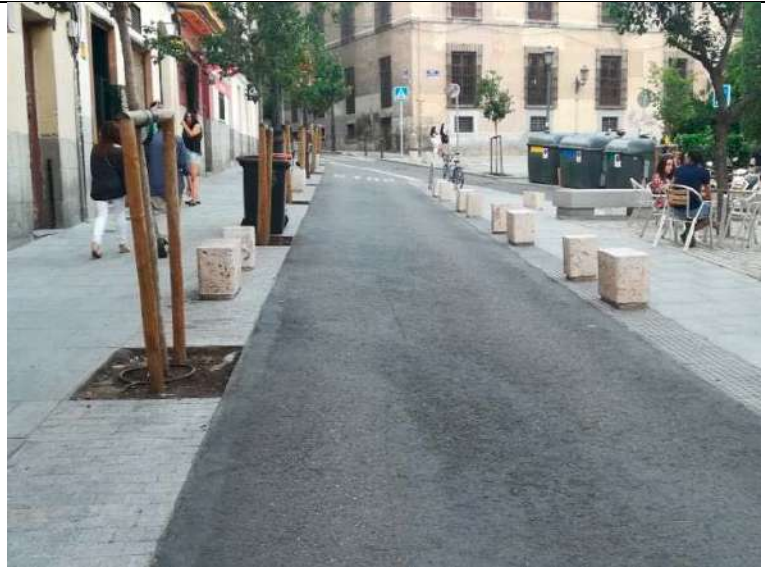
Imagen: Ejemplo de zona de plataforma única sin espacio de tránsito compartido entre peatones y vehículos con delimitación del espacio de uso peatonal mediante elementos y pavimento táctil.

Para dar solución a las deficiencias de accesibilidad, atendiendo a las características de la vía y al tipo de servicio que ofrece la misma, adyacente a la Zona Comercial Abierta, se propone la creación de un itinerario mixto de plataforma única donde la acera y la calzada estarán a un mismo nivel, quedando perfectamente diferenciada en el pavimento la zona preferente de peatones por la que discurre el itinerario peatonal accesible, así como la señalización vertical de aviso a los vehículos. Este tramo de itinerario mixto se encuentra enumerado en los planos como U.2.

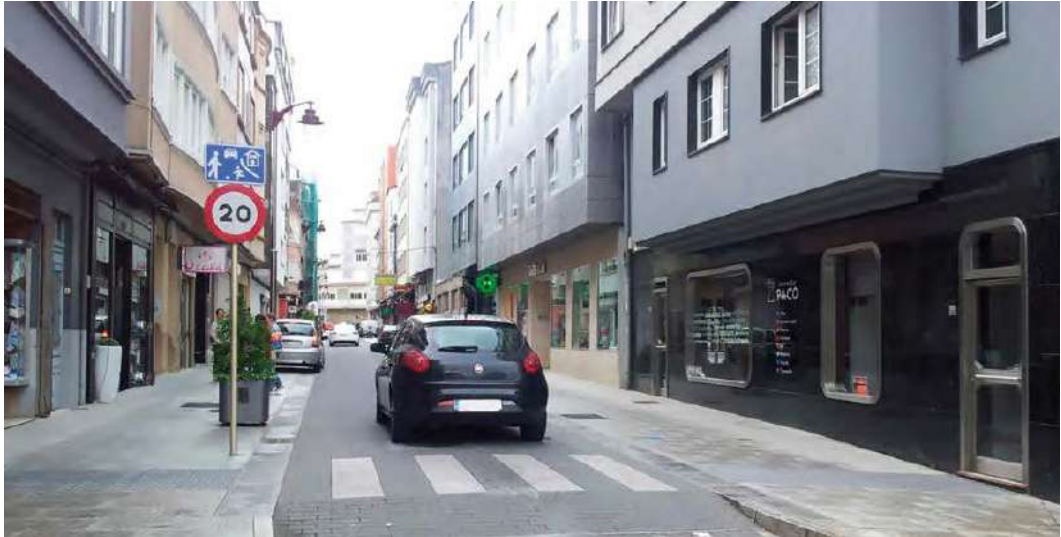
Imagen: En lado izquierdo de la imagen se observa la señal indicativa de plataforma única. Además, en la imagen se identifica la plataforma única con pavimentos diferentes en el itinerario vehicular y peatonal a través de la aplicación de colores y texturas distintas, la delimitación de los espacios a través de la aplicación del pavimento podotáctil únicamente en una de las bandas y la combinación del pavimento y mobiliario urbano en la otra. Esta imagen sirve como muestra de la correcta aplicación del pavimento táctil indicador y direccional del cruce entre itinerarios.

Por último, con la ejecución de la plataforma única se debe incorporar la señalización e información indicativa de accesos a la zona de plataforma única, tal y como se establece en las condiciones generales de la comunicación y señalización de la Orden TMA/851/2021, de 23 de julio, por la que se desarrolla el documento técnico de condiciones básicas de accesibilidad y no discriminación para el acceso y la utilización de los espacios públicos urbanizados. A continuación, en la imagen se muestra la señal e información indicativa de zona de plataforma única.

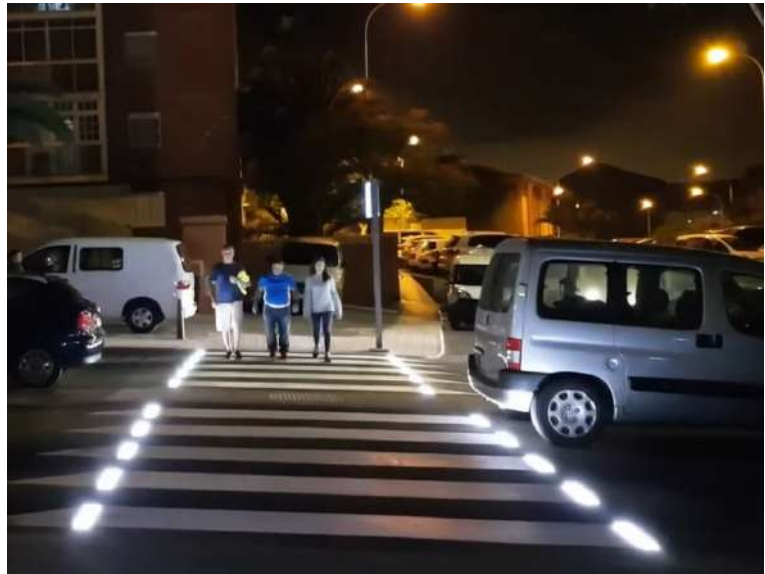
Imagen: Ejemplo de pasos de peatones inteligentes en Telde.

cuando un peatón se aproxima al área de cruce, con la intención de advertir al conductor del acercamiento de un peatón al cruce.

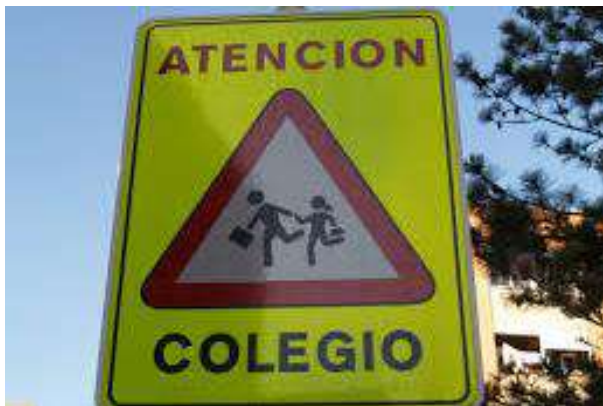
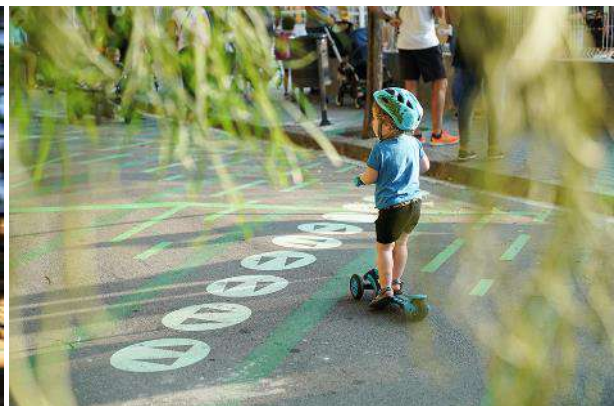
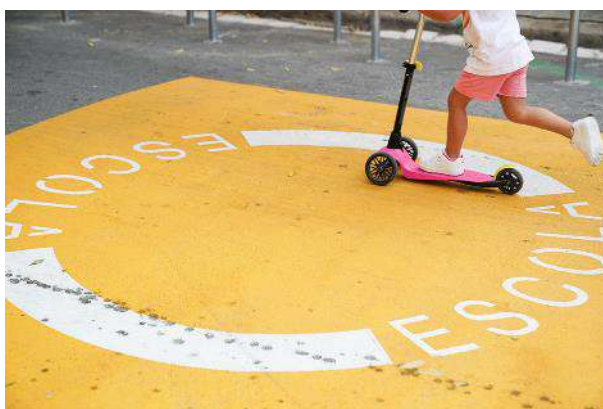
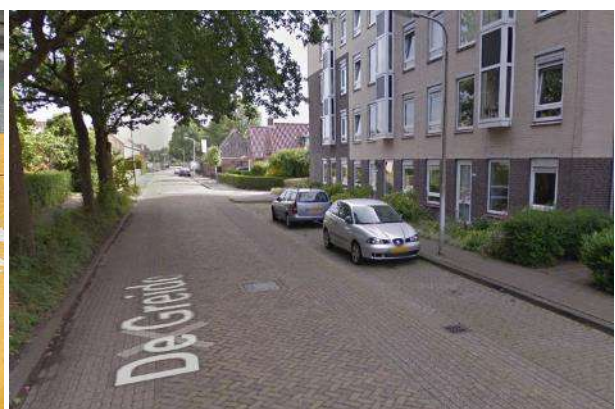
Imagen: Diferentes actuaciones de urbanismo táctico para generar entornos escolares seguros. Fuente imagen izquierda superior: Gobierno de Canarias. Fuente imagen derecha superior: Ayuntamiento de Barcelona. Imagen izquierda inferior: Ayuntamiento de Barcelona. Fuente imagen derecha inferior: Google Maps, Drachten - Holanda.

- Operaciones de calzado de tráfico a través de la instalación de un pavimento diferenciado en la calzada con la implantación de un pavimento coloreado, texturizado y/o adoquinado.
- Instalación de la señalética de aviso de zona de prioridad para el peatón y zonas escolares.
- Sustitución del vallado actual que delimita la calle por otro mobiliario urbano más amable y amigable para limitar el espacio público.
- Instalación de zona de estancia y verde con la incorporación de mobiliario urbano en la vía pública y la instalación de bancos y jardineras.
- Instalación de aparcas bicis para fomentar la movilidad escolar en bicicleta.
- Actuaciones de embellecimiento en la calle con actuaciones de urbanismo táctico. Estas actuaciones consisten en la pintura en la calzada de formas geométricas o de otra índole fácilmente identificables por los usuarios a través de colores vivos.

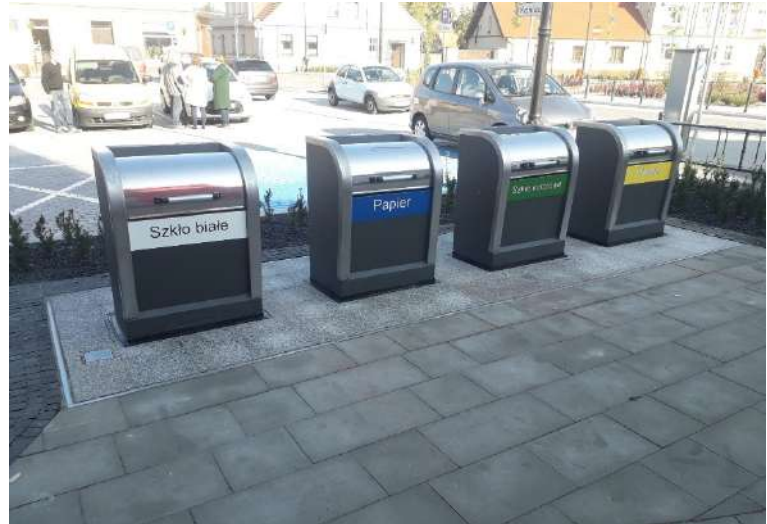
Imagen. Modelo de contenedores soterrados. Fuente: Equinord.

Para resolver este problema de accesibilidad y dotar al barrio de una mejora de utilización accesible de los contenedores de basura y residuos, se propone la instalación de 4 conjuntos de contenedores soterrados que cumplan con las condiciones exigidas en materia de accesibilidad. En este sentido, la altura de la boca de los contenedores soterrados deberá encontrarse entre 70 y 90 centímetros. Además, en los contenedores soterrados no habrá cambios de nivel en el pavimento circundante. Debido a esta actuación, se eliminarán los contenedores actuales.

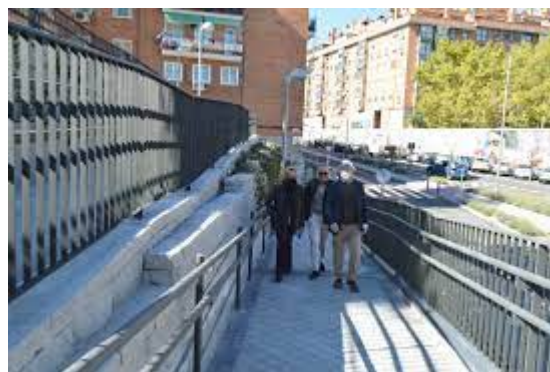
Imagen: Ejemplo de paso peatonal a desnivel.

Para solventar estas cuestiones, se modificará el pavimento del paso peatonal a desnivel de manera que éste disponga de un itinerario de diferente color para facilitar la localización, y que éste disponga de una franja con textura de al menos un metro de ancho. Además, se debe garantizar que la altura libre de paso a lo largo de todo su recorrido sea como mínimo de 2,10 m, por lo que se procederá a podar las ramas de los árboles que lo impiden.

Se propone modificar la actual barandilla por una nueva, la cual tendrá una altura mínima de 1,10 metros, no será escalable, por lo que no dispondrá de puntos de apoyo entre los 20 y los 70 cm de altura, las aberturas y los espacios libres entre elementos verticales no superarán los 10 cm., y será estable.

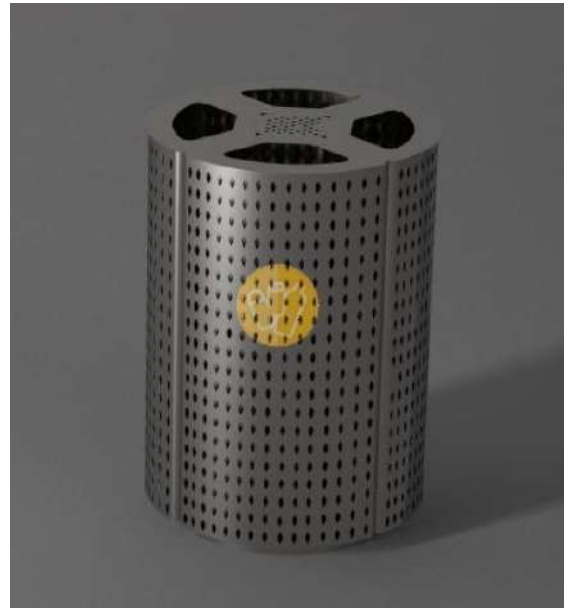
Imagen: Modelo de papeleras accesibles para la recogida selectiva.

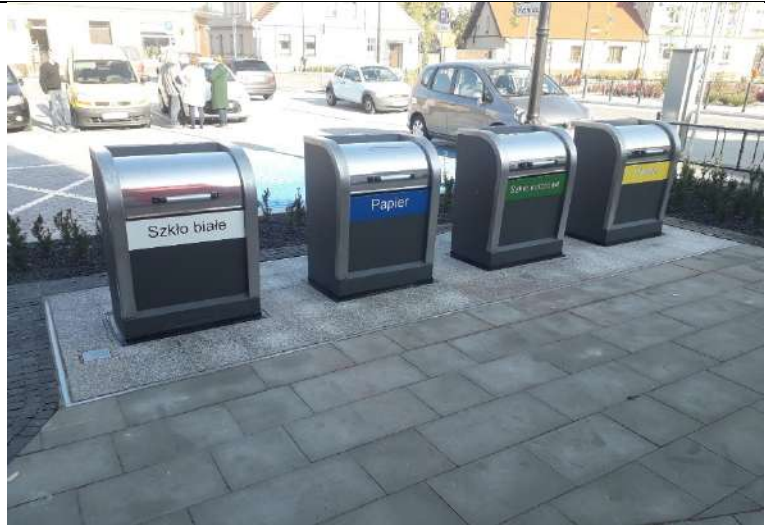
Imagen. Modelo de contenedores soterrados. Fuente: Equinord.

Para resolver este problema de accesibilidad y dotar al barrio de una mejora de utilización accesible de los contenedores de basura y residuos, se propone la sustitución de los contenedores existentes por contenedores soterrados que cumplan con las condiciones exigidas en materia de accesibilidad. En este sentido, la altura de la boca de los contenedores soterrados deberá encontrarse entre 70 y 90 centímetros. Además, en los contenedores soterrados no habrá cambios de nivel en el pavimento circundante. Se propone instalar 3 conjuntos de dichos contenedores soterrados. (Véase en el plano como U.8.2)

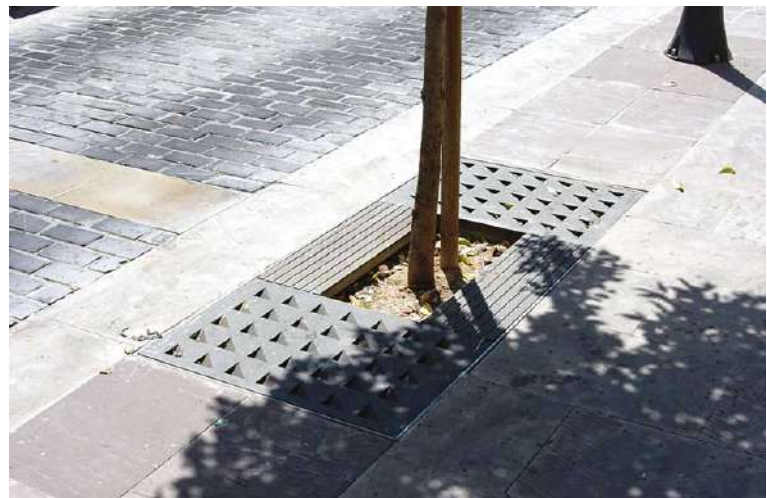
Imagen: Ejemplo de alcorque enrasado.

Por otro lado, se propone la sustitución de las papeleras por papeleras adaptadas cuyas dimensiones y diseño se ajusten a la normativa de aplicación, es decir, la altura de la boca o mecanismos se sitúe entre 80 y 100 cm y su perímetro en base y coronación sea idéntico. Además, es preciso que los alcorques se encuentren enrasados y cubiertos con rejillas o similar, por ello, se propone el enrasado de los alcorques y su cubrición con rejilla o similar. Por último, se propone eliminar los bolardos existentes y en su lugar instalar bolardos que se encuentren alineados, con una altura entre 0,75 y 1,00 m, un diámetro mínimo de 10 cm y un diseño redondeado y sin aristas. Su color contrastará con el pavimento en toda la pieza o, como mínimo, en su tramo superior, asegurando su visibilidad en horas nocturnas.

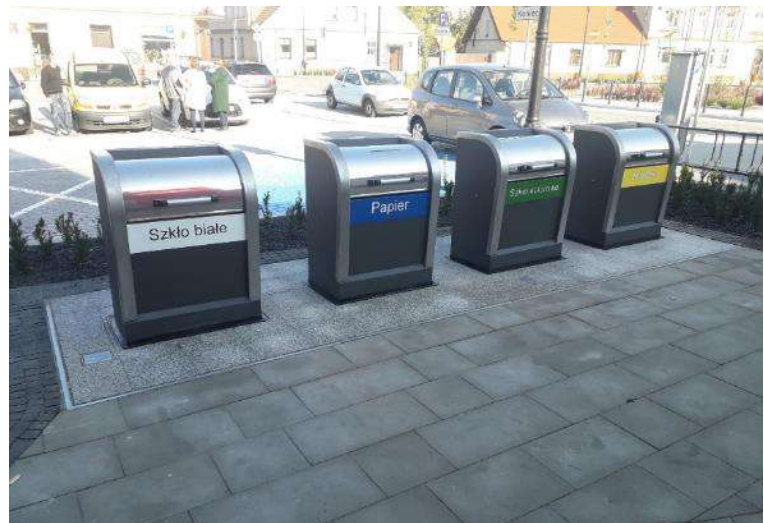
Imagen. Modelo de contenedores soterrados. Fuente: Equinord.

Para dotar al barrio de una mejora de utilización accesible de los contenedores de basura y residuos y darle una solución a este problema de accesibilidad, se propone la eliminación de los contenedores existentes en el itinerario peatonal, por tres conjuntos de contenedores soterrados que cumplan con las condiciones exigidas en materia de accesibilidad. En este sentido, la altura de la boca de los contenedores soterrados deberá encontrarse entre 70 y 90 centímetros. Además, en los contenedores soterrados no habrá cambios de nivel en el pavimento circundante. (Véase en los planos como U.8.2)

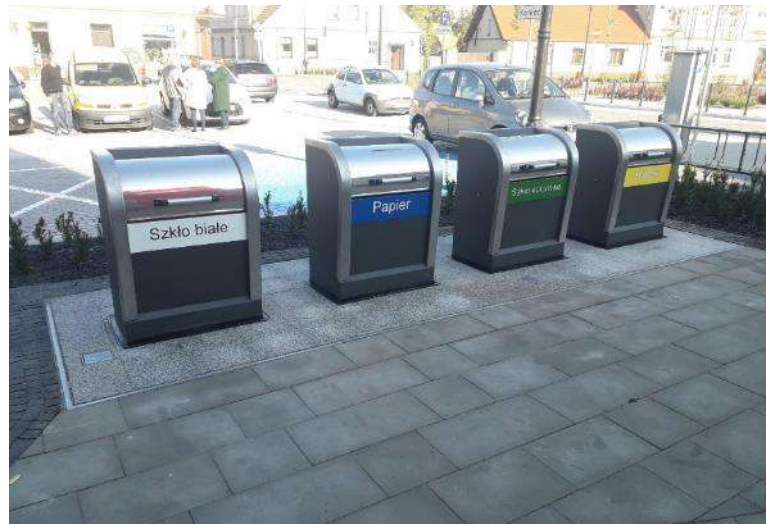
Imagen. Modelo de contenedores soterrados. Fuente: Equinord.

Para dotar al barrio de una mejora de utilización accesible de los contenedores de basura y residuos y darle una solución a este problema de accesibilidad, se propone la instalación de contenedores soterrados que cumplan con las condiciones exigidas en materia de accesibilidad. En este sentido, la altura de la boca de los contenedores soterrados deberá encontrarse entre 70 y 90 centímetros. Además, en los contenedores soterrados no habrá cambios de nivel en el pavimento circundante. Véase en el plano su ubicación.

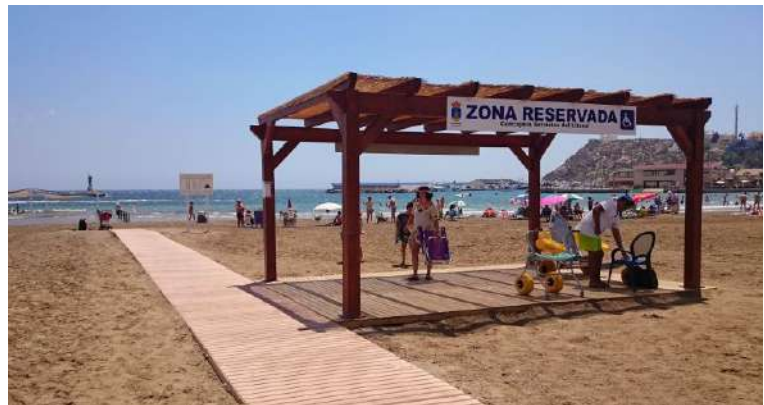
Imagen: Ejemplo de itinerario peatonal en la playa.

En el itinerario número 1 se cumplen todas las exigencias legales, exceptuando las relacionadas con la playa que se encuentra anexa. Es por ello que el presente Plan propone que se instalen varios itinerarios peatonales, que se prolongarán hacia la orilla todo lo que sea posible según la legislación estatal en materia de costas y las condiciones y morfología de la playa. Estos deberán desarrollarse mediante pasarelas realizadas con materiales que posean un coeficiente de transmisión térmica y condiciones de continuidad adecuados para caminar descalzo, y cumplan con los requisitos mínimos de ancho y alto de paso descritos en el artículo 5 de la Orden TMA/851/2021, de 23 de julio, por la que se desarrolla el documento técnico de condiciones básicas de accesibilidad y no discriminación para el acceso y la utilización de los espacios públicos urbanizados. En el itinerario peatonal colindante con el tramo de la playa se dispondrá de información para la orientación y localización de los accesos, las instalaciones, las actividades y los servicios disponibles. La señalización incluirá, como mínimo, la información relativa a ubicación y distancias.

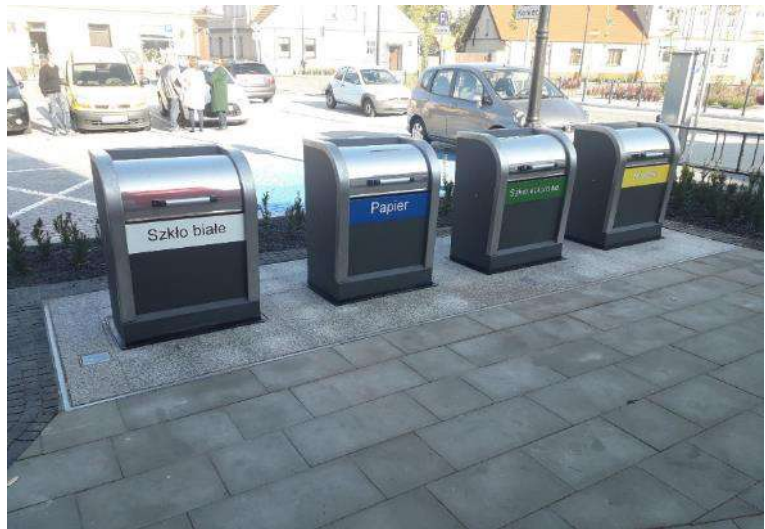
Imagen. Modelo de contenedores soterrados. Fuente: Equinord.

Para dotar al barrio de una mejora de utilización accesible de los contenedores de basura y residuos y darle una solución a este problema de accesibilidad, se propone la instalación de 3 conjuntos de contenedores soterrados que cumplan con las condiciones exigidas en materia de accesibilidad. En este sentido, la altura de la boca de los contenedores soterrados deberá encontrarse entre 70 y 90 centímetros. Además, en los contenedores soterrados no habrá cambios de nivel en el pavimento circundante.

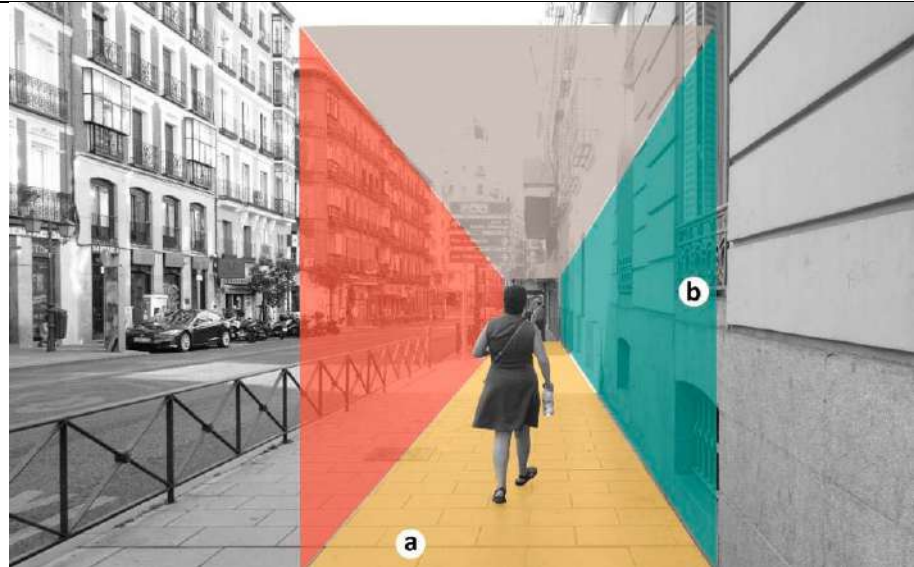
Imagen: Representación del itinerario peatonal accesible como túnel virtual; a) anchura mínima libre de paso del IPA: 1,80 m.; b) altura mínima libre de paso del IPA: 2,20 m.

Estas en todo su desarrollo poseerán una anchura libre de paso no inferior a 1,80 m, que garantice el giro, cruce y cambio de dirección de las personas, independientemente de sus características o modo de desplazamiento. En todo su desarrollo poseerán una altura libre de paso no inferior a 2,20 m, no presentarán escalones aislados y su pavimento será duro, estable y cumplirá con la exigencia de resbaladidad para los suelos en zonas exteriores establecida en el Documento Básico SUA, Seguridad de utilización y accesibilidad del Real Decreto 314/2006, de 17 de marzo, por el que se aprueba el Código Técnico de la Edificación. No presentarán piezas ni elementos sueltos, con independencia del sistema constructivo que, en todo caso, impedirá el movimiento de las mismas. Su colocación asegurará su continuidad y la inexistencia de resaltes de altura superior a 4 mm, y su textura será diferente de la de los pavimentos táctiles indicadores. Cuando las características y el uso del espacio recomienden otra disposición del itinerario peatonal accesible o cuando éste carezca de línea de fachada o referencia edificada, se facilitará la orientación y el encaminamiento mediante una franja-guía longitudinal.

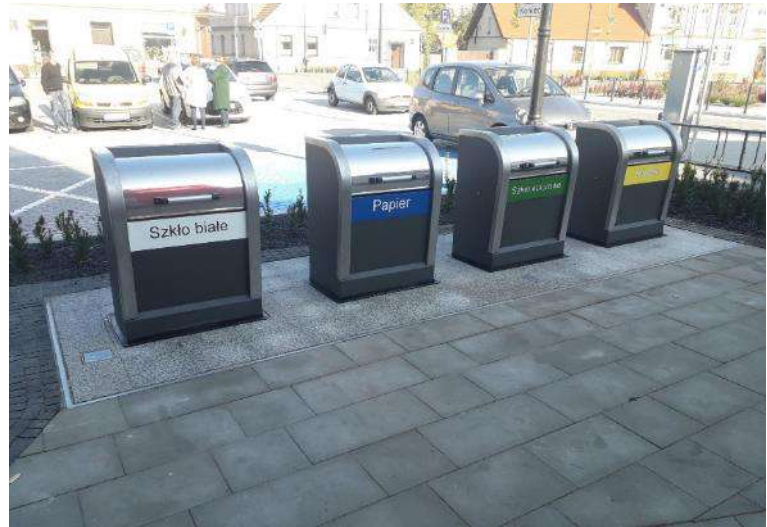
Imagen. Modelo de contenedores soterrados. Fuente: Equinord.

centímetros. Además, en los contenedores soterrados no habrá cambios de nivel en el pavimento circundante. Se propone la colocación de tres conjuntos de contenedores soterrados. (Véase su ubicación en los planos como U.8.2).

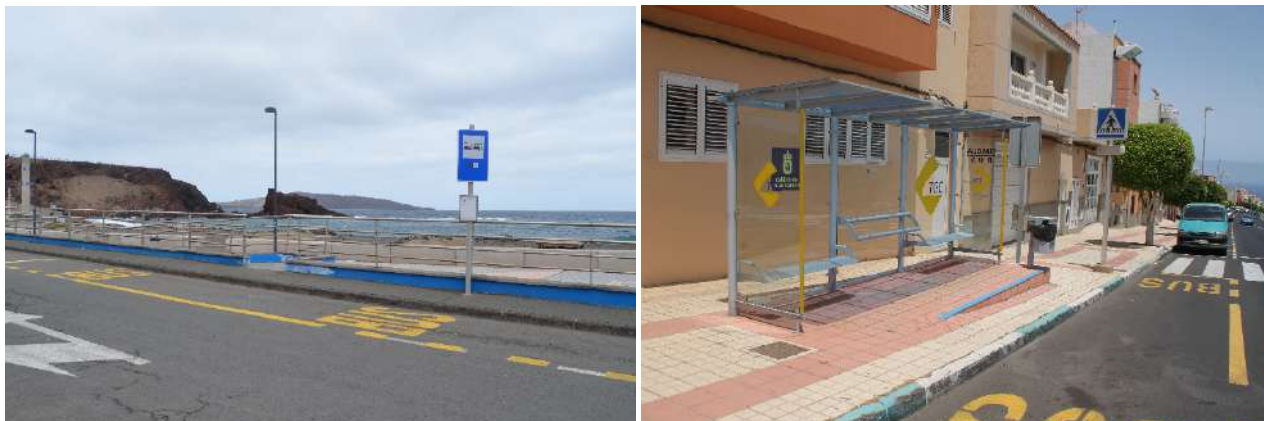
Imagen: Parada de guaguas Tr.G.58 con señal vertical y horizontal sobre calzada. Marquesina y parada de guagua en el Municipio.

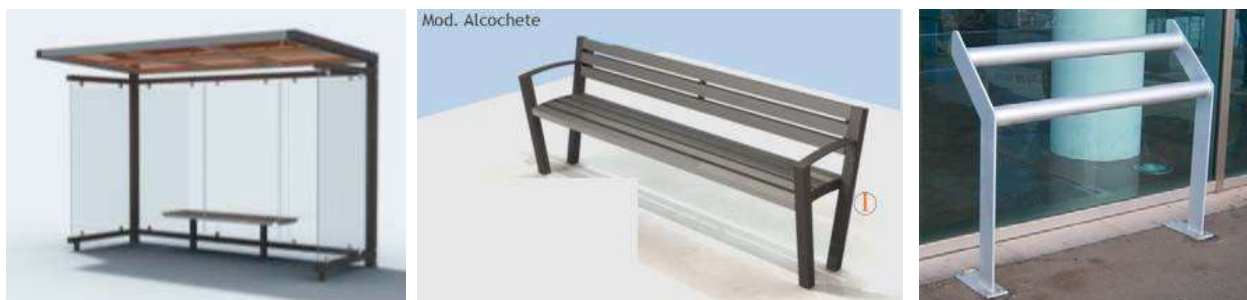
Imágenes. Marquesina Lezíria de 3 m con dos laterales, bancos y apoyo isquiático. Fuente: Diplodus, S.L.U.

En este sentido, la configuración de la marquesina deberá permitir el acceso, bien lateralmente, bien por su parte central, con un ancho libre mínimo de paso de 90 centímetros. Asimismo, su espacio interior admitirá la inscripción de dos cilindros concéntricos superpuestos libres de obstáculos, el inferior, desde el suelo hasta una altura de 25 centímetros con un diámetro de 150 centímetros, y el superior hasta una altura de 210 centímetros medidos desde el suelo, con un diámetro de 135 centímetros.

Se dispondrá al menos de un apoyo isquiático y algún asiento. Concretamente, los asientos agrupados o individuales tendrán reposabrazos al menos en su lateral exterior. La altura desde el asiento al suelo será de 45 ± 2 centímetros.

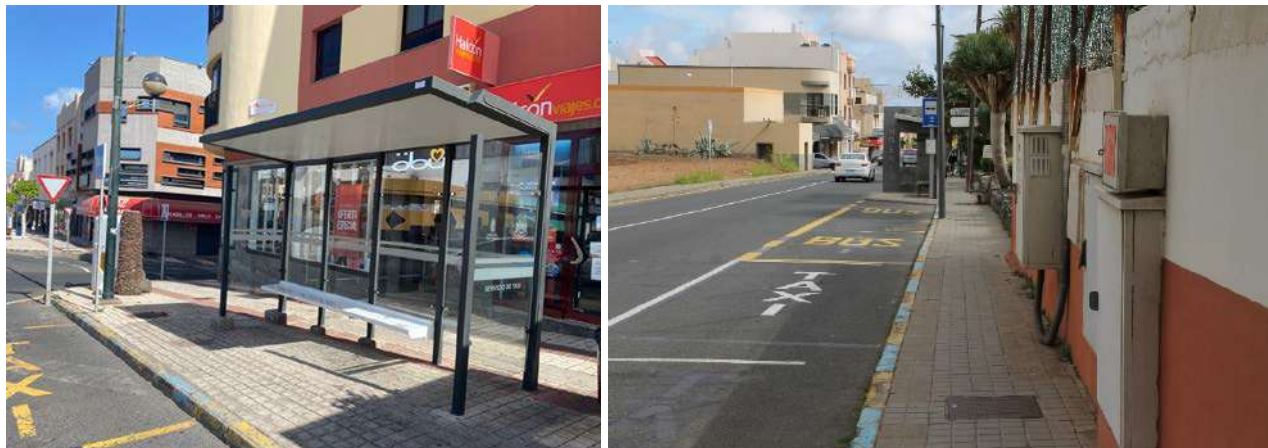
Imágenes: Paradas Tr.T.07 en la Avd. Carlos V y una parada de taxi con señalización horizontal en la calzada en la Avd. de América.

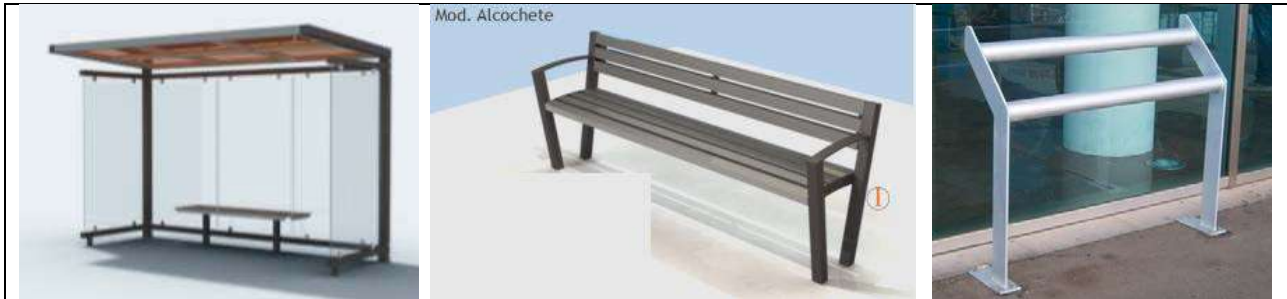
Imágenes. Marquesina Lezíría de 3 m con dos laterales, bancos y apoyo isquiático. Fuente: Diplodus, S.L.U.

En este sentido, la configuración de la marquesina deberá permitir el acceso, bien lateralmente, bien por su parte central, con un ancho libre mínimo de paso de 90 centímetros. Asimismo, su espacio interior admitirá la inscripción de dos cilindros concéntricos superpuestos libres de obstáculos, el inferior, desde el suelo hasta una altura de 25 centímetros con un diámetro de 150 centímetros, y el superior hasta una altura de 210 centímetros medidos desde el suelo, con un diámetro de 135 centímetros.

Se dispondrá al menos de un apoyo isquiático y algún asiento. Concretamente, los asientos agrupados o individuales tendrán reposabrazos al menos en su lateral exterior. La altura desde el asiento al suelo será de 45 ± 2 centímetros.
